Aanvullend historisch vooronderzoek en projectgebonden risicoanalyse Conventionele Explosieven

Spoorwegonderdoorgang N226 te Maasbergen

Kenmerk : RAP01811401  
Datum : 07/09/18

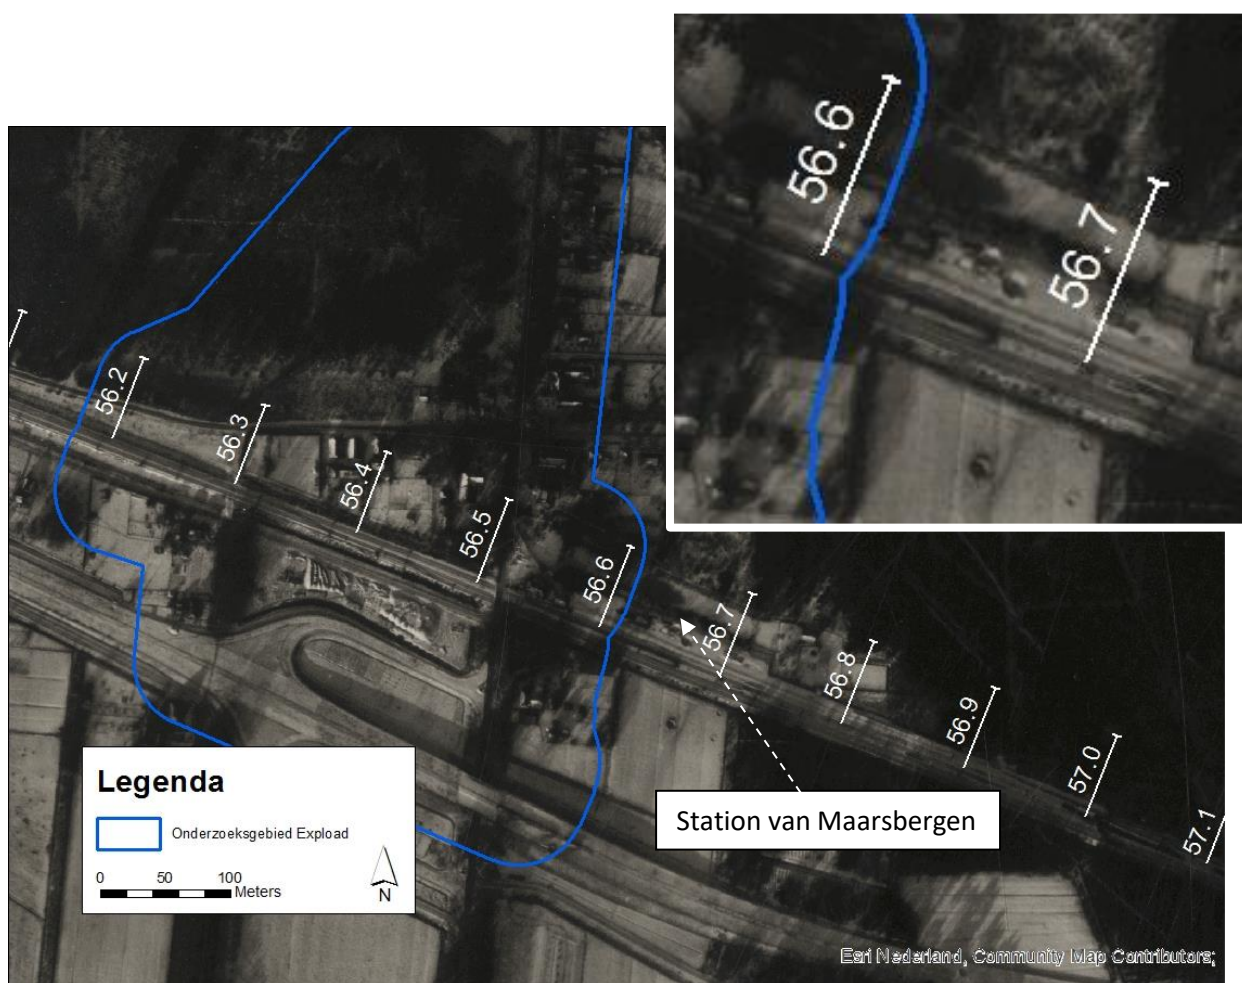
Figuur 4: Ligging station van Maarsbergen en spooreplacement (afgebeeld op luchtfoto van 14 januari 1945)

Op basis van deze locatieaanduidingen 'spoorwegemplacement te Maarsbergen op ongeveer 400 meter van het station in Maarsbergen en een houten werkplaats van de NS waar brand uit brak', wordt geconcludeerd dat de beschieting zeer waarschijnlijk met boordkanonnen en buiten het onderzoeksgebied heeft plaatsgevonden. In het onderzoeksgebied was tijdens WOII namelijk geen sprake van een spoorwegemplacement en een houten werkplaats van de NS (zie figuur 4).

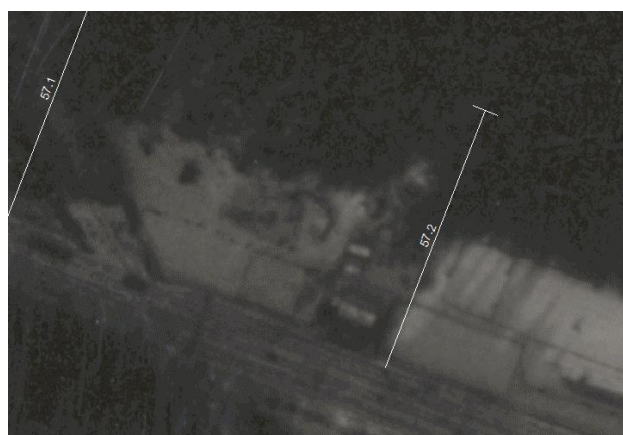
Figuur 5: : Spoor ter hoogte van hm 57.2

Waarschijnlijk heeft de beschieting ter hoogte van hm 57.2 plaatsgevonden, omdat hier wel sprake is van zowel een spooreplacement en schijnbaar een houten werkplaats (zie figuur 5).

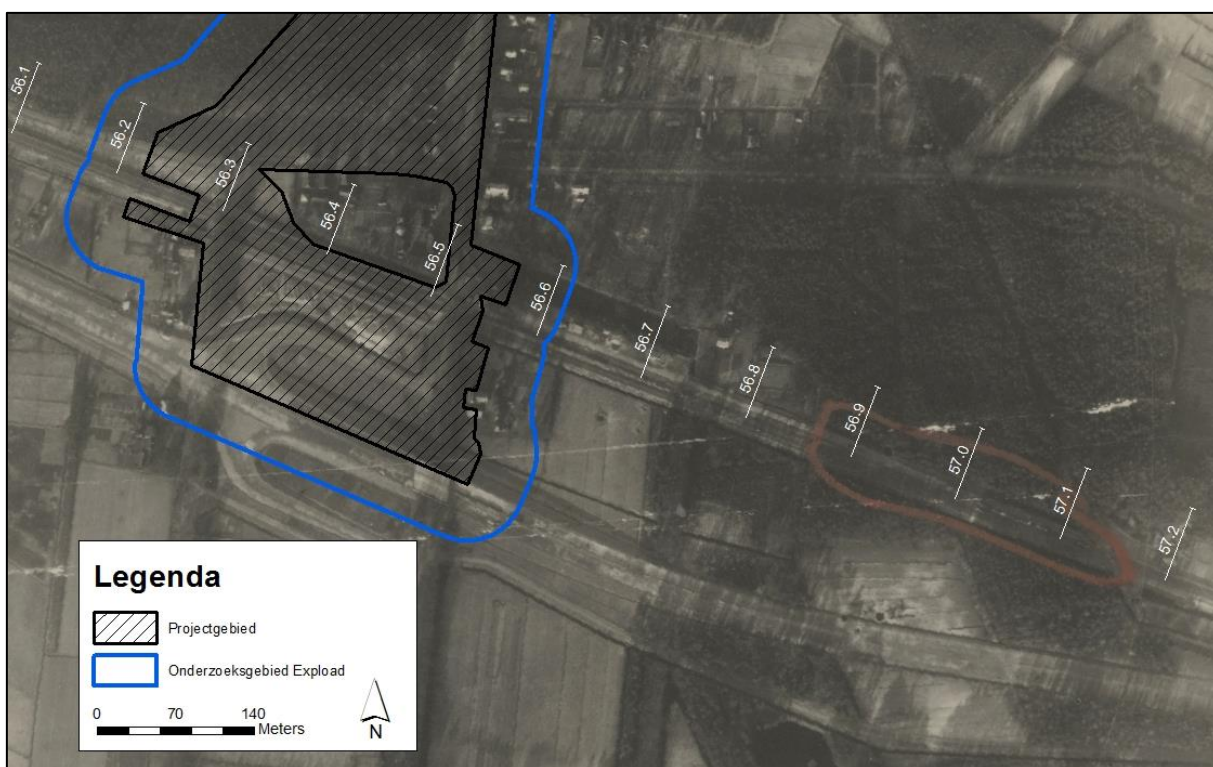
Figuur 8: Locatie goederentrein die meermaals werd beschoten en gebombardeerd (luchtfoto van 26 december 1944).

De positie van de goederentrein is wel teruggevonden op luchtfoto's van latere data. Op een luchtfoto van 26 december 1944 is de locatie zelfs gemarkeerd met een rode lijn (zie figuur 8). Een uitsnede uit de luchtfoto, inclusief de gemarkeerde locatie, is afgebeeld als figuur 8.

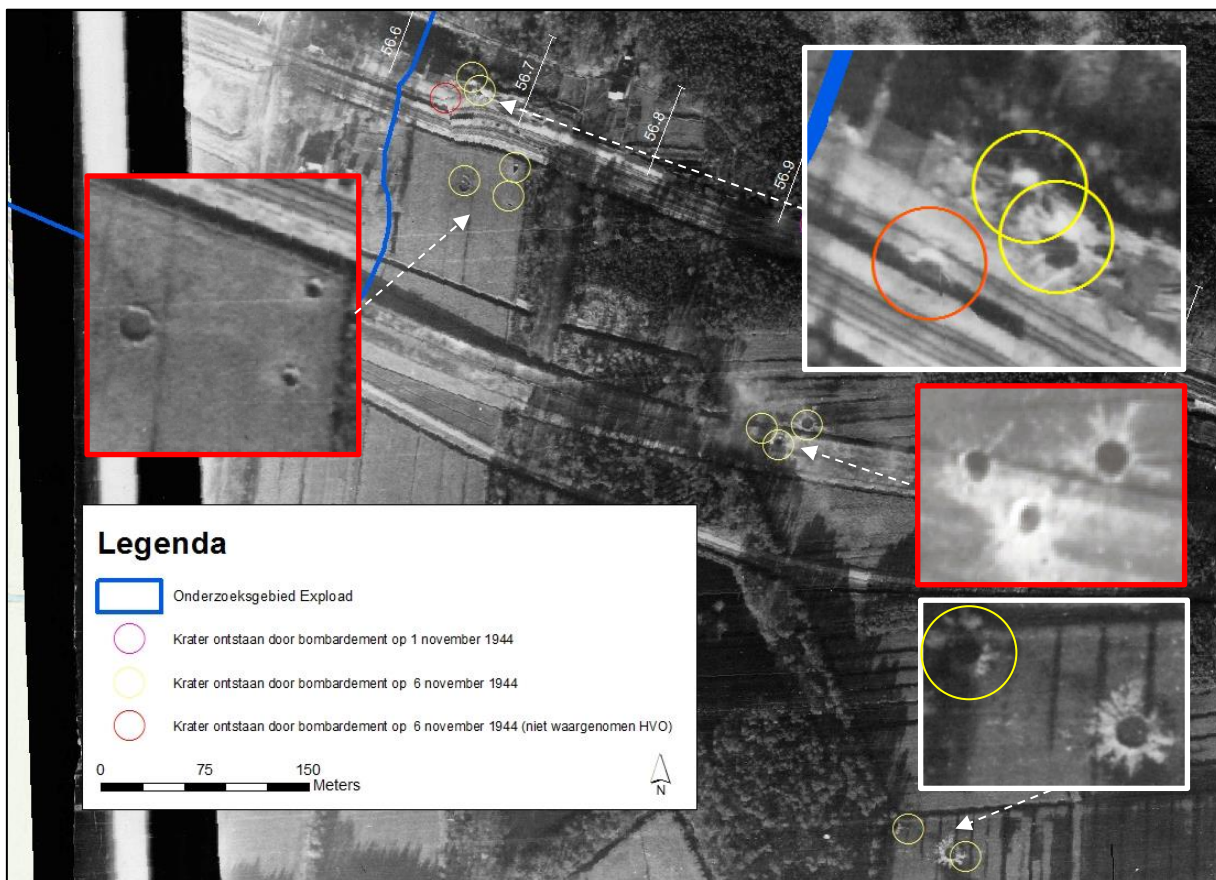
Figuur 11: Uitsnede luchtfoto van 26 november 1944

Figuur 11 toont een uitsnede uit de luchtfoto's van 26 november 1944, waarbij de zichtbare kraters voor de lezer van dit rapport uitvergroot zijn.

Na het bestuderen van de luchtfoto's is vastgesteld dat er aan de oostkant van het onderzoeksgebied op of voor 26 november 1944 twaalf bomkraters ontstaan zijn, die met een aan zekerheid grenzende waarschijnlijkheid zijn ontstaan door de bombardementen op 6 november 1944. De onderlinge kraterafstanden maken duidelijk dat de kraters zijn ontstaan door bommen die met een aan zekerheid grenzende waarschijnlijkheid werden afgeworpen door jachtbommenwerpers. Alhoewel het bombardement van 6 november 1944 niet in de gebeurtenissenlijst behorende bij het rapport historisch vooronderzoek opgenomen is, blijkt uit de gebeurtenissenlijst dat op 6 november 1944 Spitfire jachtbommenwerpers in het gebied actief waren.

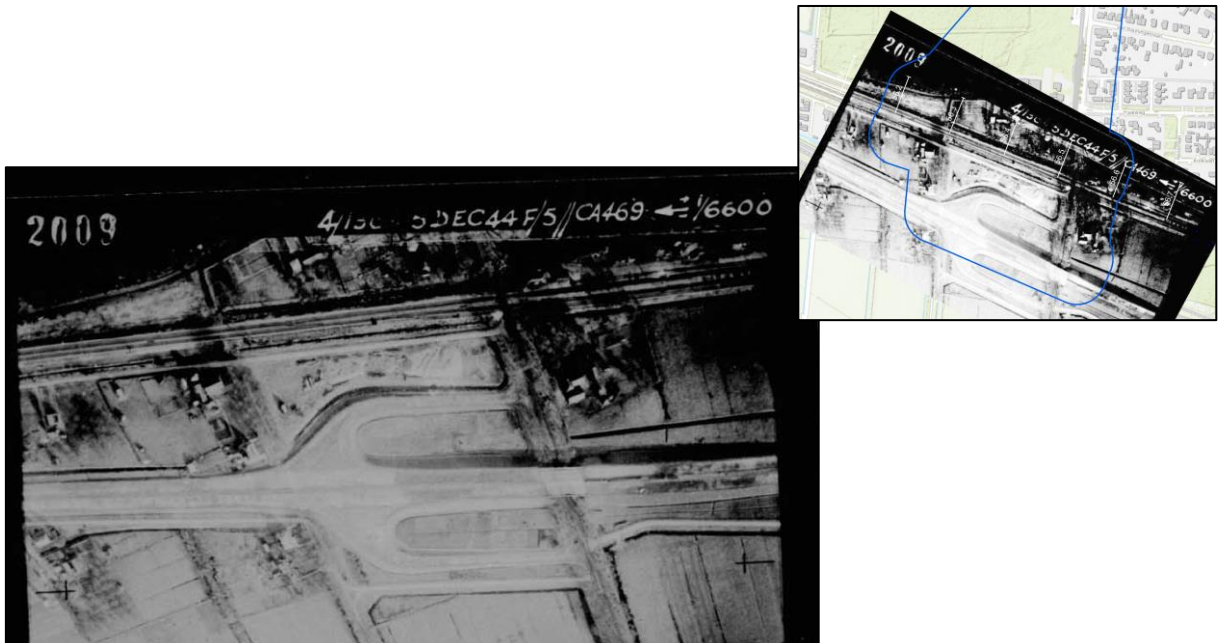
Figuur 12: Uitsnede microfilm sortie 25, fotonummer 2009

Om te verifiëren of er op 30 november 1944 en/of 4 december 1944 bommen ter hoogte van het onderzoeksgebied en de spoorwegovergang neergekomen zijn en zo ja waar, zijn als eerste de microfilms van sortie 25 van 5 december 1944 opgevraagd. In deze sortie is o.a. een luchtfoto beschikbaar die van uitstekende kwaliteit is en het zuidelijke gedeelte van het onderzoeksgebied volledig dekt (fotonummer 2009). Een uitsnede uit de betreffende microfilm is afgebeeld als figuur 12.

Op de microfilm (fotonummer 2009) zijn binnen het onderzoeksgebied drie waarschijnlijke kraters zichtbaar op locaties waar met het historisch vooronderzoek ook kraters vastgesteld zijn, echter die niet aan een specifieke aanval of tijdsperiode toebedeeld konden worden. Betreffende kraterlocaties worden verderop in deze paragraaf zichtbaar gemaakt.

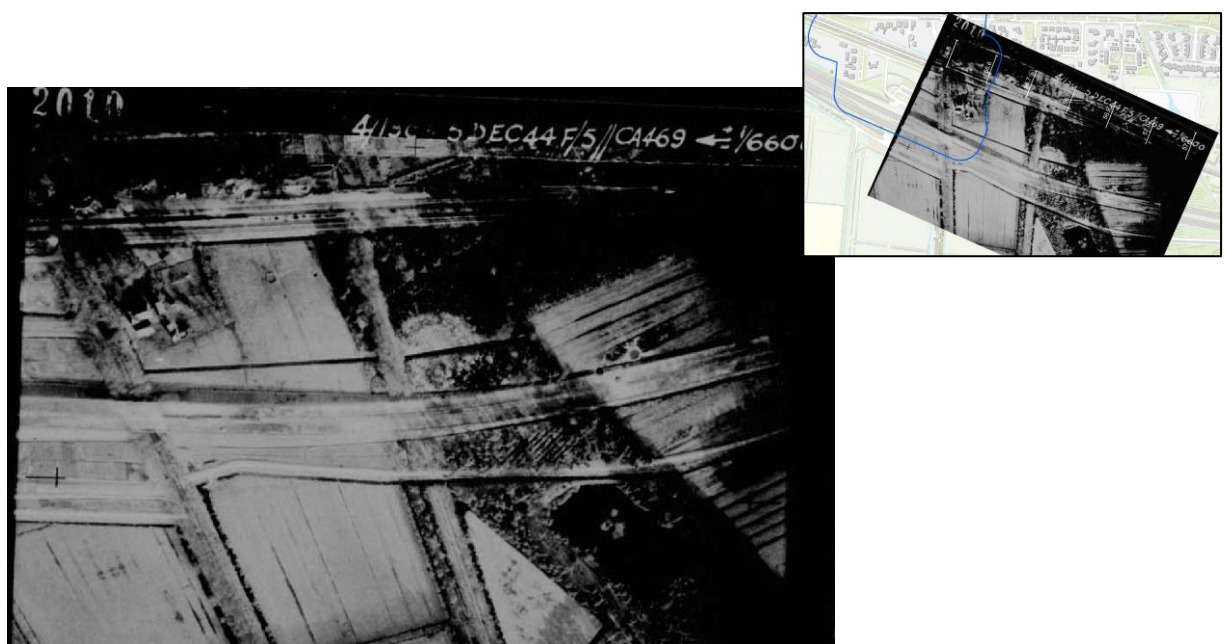
Figuur 13: Uitsnede luchtfoto met nummer 2010 van 5 december 1944

In dezelfde sortie is ook een luchtfoto beschikbaar (fotonummer 2010) die van redelijke kwaliteit is en het gebied ten zuidoosten van het onderzoeksgebied dekt. Een uitsnede uit deze luchtfoto van de microfilm en de dekking van de foto zijn is afgebeeld op figuur 13.

Beide foto's zijn aangekocht om te bepalen of en zo ja waar en hoeveel bommen er op 30 november en/of 4 december binnen het onderzoeksgebied zijn ingeslagen. Na het bestuderen van de luchtfoto's is vastgesteld dat er in de periode tussen 29 november 1944 en 5 december 1944 binnen het onderzoeksgebied (op de oprit van de rijksweg in aanleg) drie bomkraters ontstaan zijn, waarvan (gezien de beperkte onderlinge kraterafstand) één duidelijk kraterpaar. De op de luchtfoto van 5 december 1944 zichtbare kraters zijn afgebeeld als figuur 14.

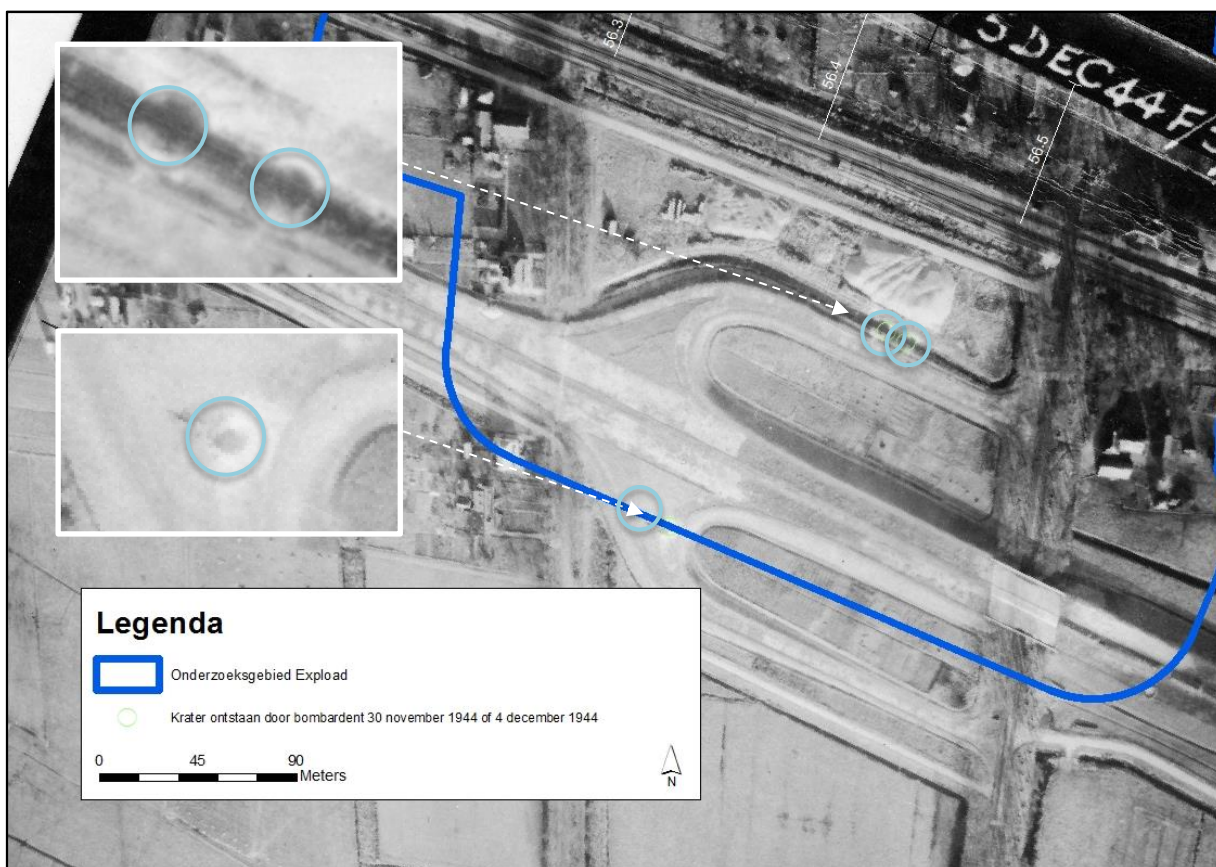
Figuur 14: Uitsnede luchtfoto 5 december 1944

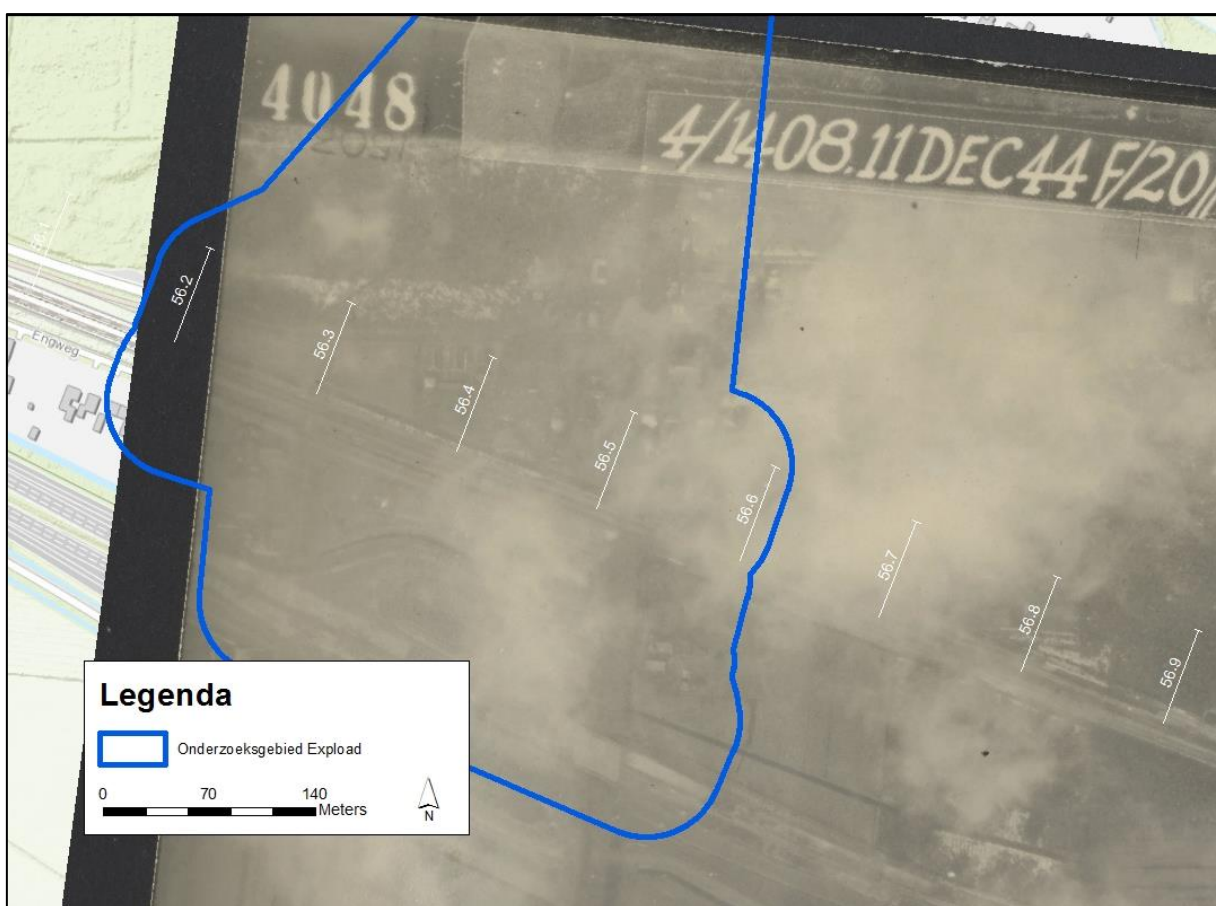
Figuur 15: Uitsnede luchtfoto van 11 december 1944

Via Dotkadata is een luchtfoto van 11 december 1944 aangekocht <sup>31</sup>. De foto dekt nagenoeg het gehele onderzoeksgebied en een groot gebied aan de oostkant hiervan. De foto is van matige kwaliteit en is daardoor voornamelijk gebruikt om te bepalen of het spoor binnen het onderzoeksgebied werd aangevallen. Het onderzoeksgebied is op de foto deels bedekt onder lichte bewolking, waardoor individuele kraters moeilijk zichtbaar zijn. Binnen het onderzoeksgebied is aan het spoor geen schade zichtbaar of sprake van herstelde schade, terwijl de piloten claimde één voltreffer te hebben waargenomen. Redelijkerwijs mag worden aangenomen dat op een luchtfoto die één dag na het bombardement genomen werd, schade aan het spoor of herstelde schade zichtbaar is. De situatie t.o.v. van de luchtfoto van 4 december 1944 lijkt echter onveranderd. Een uitsnede uit de luchtfoto van 11 december 1944 is afgebeeld als figuur 15.

**Conclusie:** Voor zover beoordeeld kan worden zijn bij het bombardement van 10 december 1944 geen bommen binnen of in de directe omgeving van het onderzoeksgebied neergekomen, maar opgemerkt dient te worden dat het gebied ter hoogte van de oprit van de rijksweg in aanleg ten tijde van het nemen van de foto verscholen lag onder lichte bewolking, waardoor individuele kraters over het hoofd gezien kunnen worden. Waar de bommen bij de aanval op 10 december 1944 wel zijn neergekomen is niet bekend en voor dit onderzoek verder niet relevant.

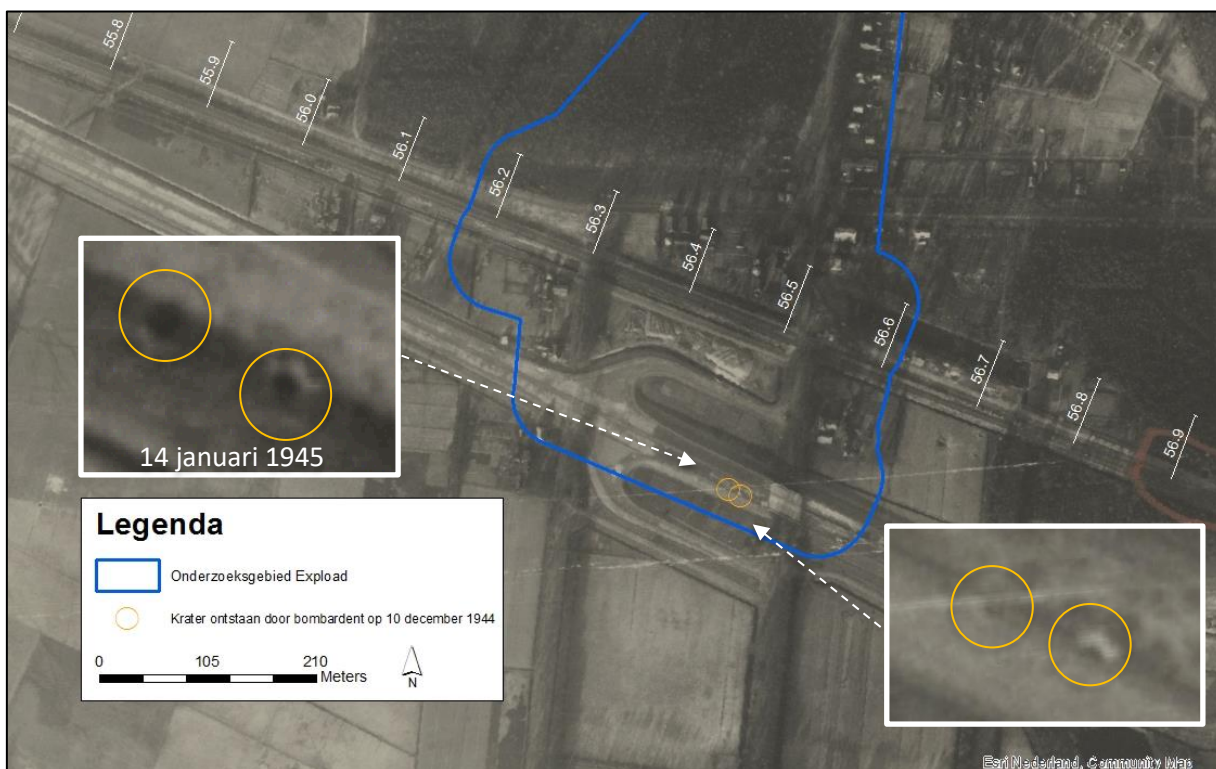
Figuur 16: Uitsnede luchtfoto 26 december 1944

Omdat de luchtfoto van 11 december 1944 van matige kwaliteit is heeft Expload ter verificatie van het bombardement op 10 december 1944 ook een luchtfoto van 26 december 1944 geraadpleegd. Deze foto is van uitstekende kwaliteit en dekt het onderzoeksgebied volledig, inclusief een ruim gebied daaromheen. Op de foto zijn ter hoogte van de oprit van de rijksweg in aanleg twee (nieuwe) kraters zichtbaar. De kraters worden weergegeven in figuur 16. Omdat de kraters lastig te herkennen zijn, worden ze verduidelijkt met uitsneden uit een luchtfoto van 14 januari 1945.

**Conclusie:** Met een aan zekerheid grenzende waarschijnlijkheid heeft op 10 december 1944 één van de vier Supermarine Spitfires die bewapend waren met twee bommen en duikbombardementen uitvoerden, bommen binnen het onderzoeksgebied afgeworpen. Waar de overige toestellen hun bommen hebben neergeworpen is niet bekend en voor dit onderzoek niet relevant. Omdat er twee kraters zichtbaar zijn die gezien de beperkte onderlinge afstand door één toestel zijn afgeworpen en beide bommen geëxplodeerd zijn, is er rondom de twee kraters geen sprake van verdacht gebied. Het is namelijk hoogst onwaarschijnlijk dat bij de duikbombardementen op 10 december 1944 zes blindgangers neergekomen zijn.

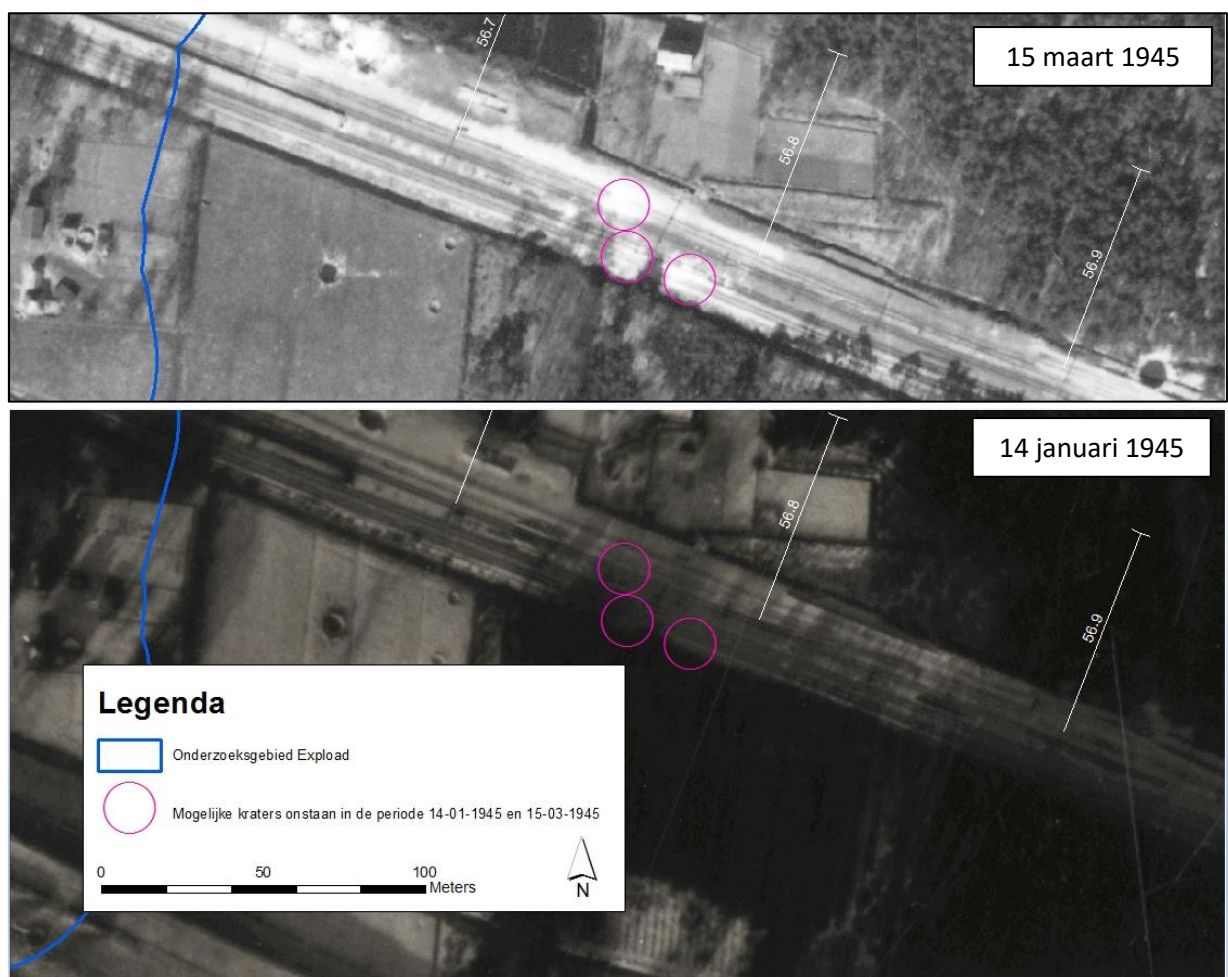
Figuur 19: Vergelijk luchtfoto's van 14 januari 1945 en 15 maart 1945

Door de luchtfoto van 14 januari 1945 te vergelijken met de luchtfoto's van 15 maart 1945 die door de opdrachtgever voor dit onderzoek zijn aangeleverd, is vastgesteld dat in de periode van 14 januari 1945 tot 15 maart 1945 op de spoorbaan tussen hm 56.7 en 56.8 drie bommen geëxplodeerd zijn. Dit wordt opgemaakt uit de schade die aan het spoor was ontstaan en vrij snel hersteld werd. Op luchtfoto's zijn herstellingen aan het spoor zichtbaar als witte sporen, veroorzaakt door het oplichten van geroerde grond tijdens het nemen van de luchtfoto's door flitslicht. De op de luchtfoto's waargenomen herstelwerkzaamheden aan het spoor zijn in figuur 19 zichtbaar gemaakt, waarop de luchtfoto's van 15 maart 1945 en 14 januari 1945 boven elkaar afgebeeld zijn.

Met de voor de historische vooronderzoeken uitgevoerde literatuur- en archiefonderzoeken zijn geen indicaties gevonden van bombardementen in deze periode in de omgeving van Maarsbergen. Het patroon van de herstelde schade doet opnieuw zeer sterk vermoeden dat het om een bombardement door één Spitfire jachtbommenwerper gaat die waarschijnlijk een gelegenheidsdoel heeft aangevallen. Het kwam tijdens WOII vaker voor dat jachtvliegtuigen gelegenheidsdoelen aanvielen, waarvan in de verslagen van de RAF geen melding werd gemaakt. Op basis van de onderlinge afstanden van de herstellingen aan het spoor (16 tot 21 meter) is geconcludeerd dat de drie oorspronkelijke kraters met een aan zekerheid grenzende waarschijnlijkheid zijn ontstaan door drie bommen die door één Spitfire jachtbommenwerper werden afgeworpen. De kraters vormen hierdoor geen aanleiding om verdacht gebied af te bakenen. In paragraaf 2.4 gaan wij hier nader op in. Daarbij komt dat de bommen die de schade aan het spoor hebben veroorzaakt op te grote afstand van het onderzoeksgebied neerkwamen om voor dit onderzoek van invloed te zijn.

Door een luchtfoto van 14 januari 1945 te vergelijken met luchtfoto's van 15 maart 1945 is vastgesteld dat in de periode van 14 januari 1945 tot 15 maart 1945 op de spoorbaan tussen hm 56.7 en 56.8 drie bommen geëxplodeerd zijn. Dit wordt opgemaakt uit de schade die aan het spoor was ontstaan en vrij snel daarna hersteld werd. Uitgangspunt is dat de drie kraters zijn ontstaan door afworp van één Spitfire jachtbommenwerper en alle bommen geëxplodeerd zijn. De getroffen locaties liggen op ruime afstand van het onderzoeksgebied, waardoor deze indicatie voor dit onderzoek verder niet relevant is.

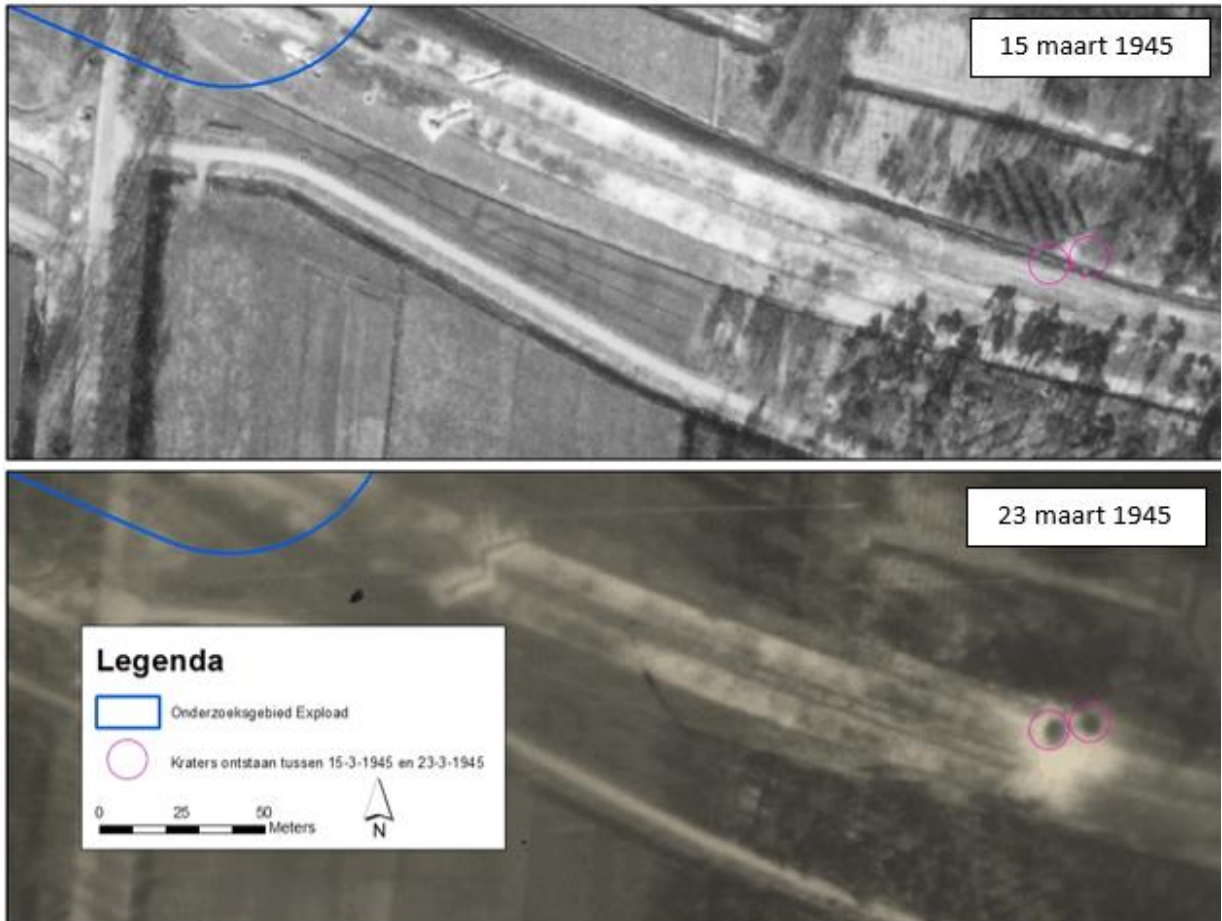
Figuur 21: Vergelijk luchtfoto's van 15 maart 1945 en 23 maart 1945

Ook op circa 200 meter ten zuidoosten van het onderzoeksgebied zijn in dezelfde periode twee nieuwe kraters ontstaan (zie figuur 21).

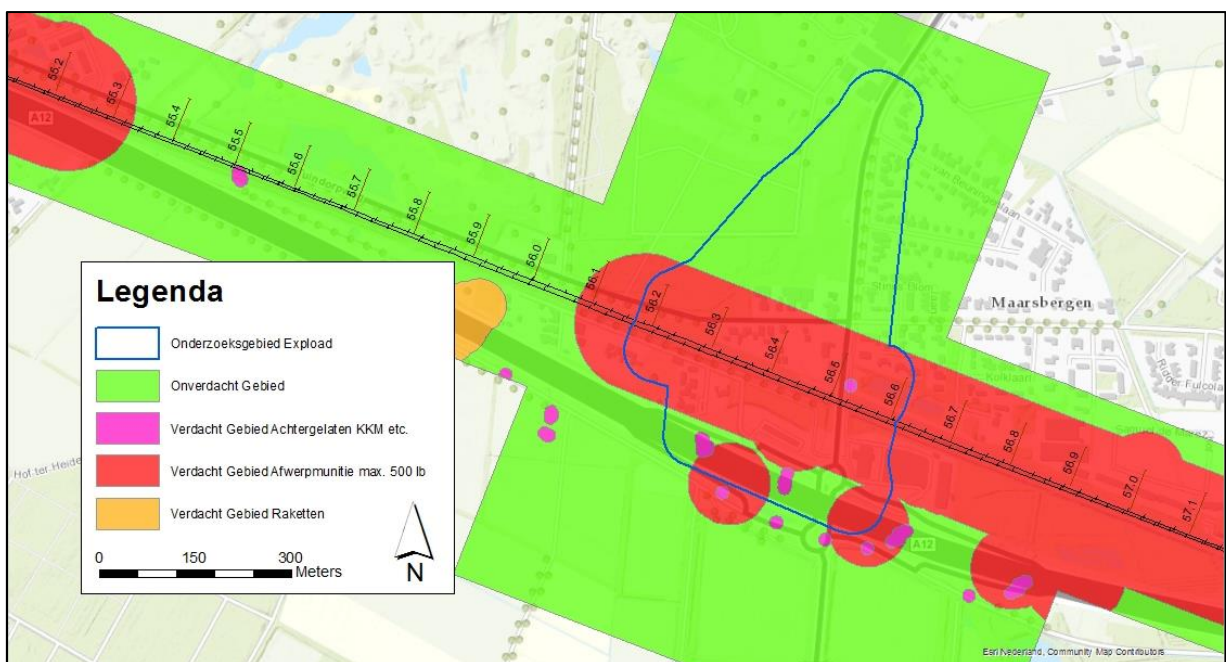
Figuur 25: Conclusie BEOBOM

*Enkele waargenomen kraters liggen op enige afstand van de spoorlijn en vallen daarmee buiten de buffer van 109 meter vanuit het hart van de spoorlijn. **Om te voorkomen dat hier ten onrechte gebieden als onverdacht worden beschouwd, is conform het WSCS-OCE gekeken naar duidelijke opeenvolgende kraters.** De grootste van deze afstanden is vervolgens rond de 'losse' kraters genomen. In het geval van voorliggend projectgebied is het lastig gebleken om patronen te ontwaren in de spreiding van de losse bominslagen. Twee bomkraters op het luchtfotomateriaal van 23 maart 1945 lijken echter afkomstig te zijn van hetzelfde bombardement. Deze kraters liggen op 46 meter afstand van elkaar. Dit leidt vervolgens tot een buffer van 46 meter (kraterafstand) + 10 meter (luchtfotocorrectie) + 8 meter (maximale ondergrondse horizontale verplaatsing) = 64 meter.*

Het door BEOBOM als verdacht aangemerkt gebied wordt weergegeven in figuur 25.

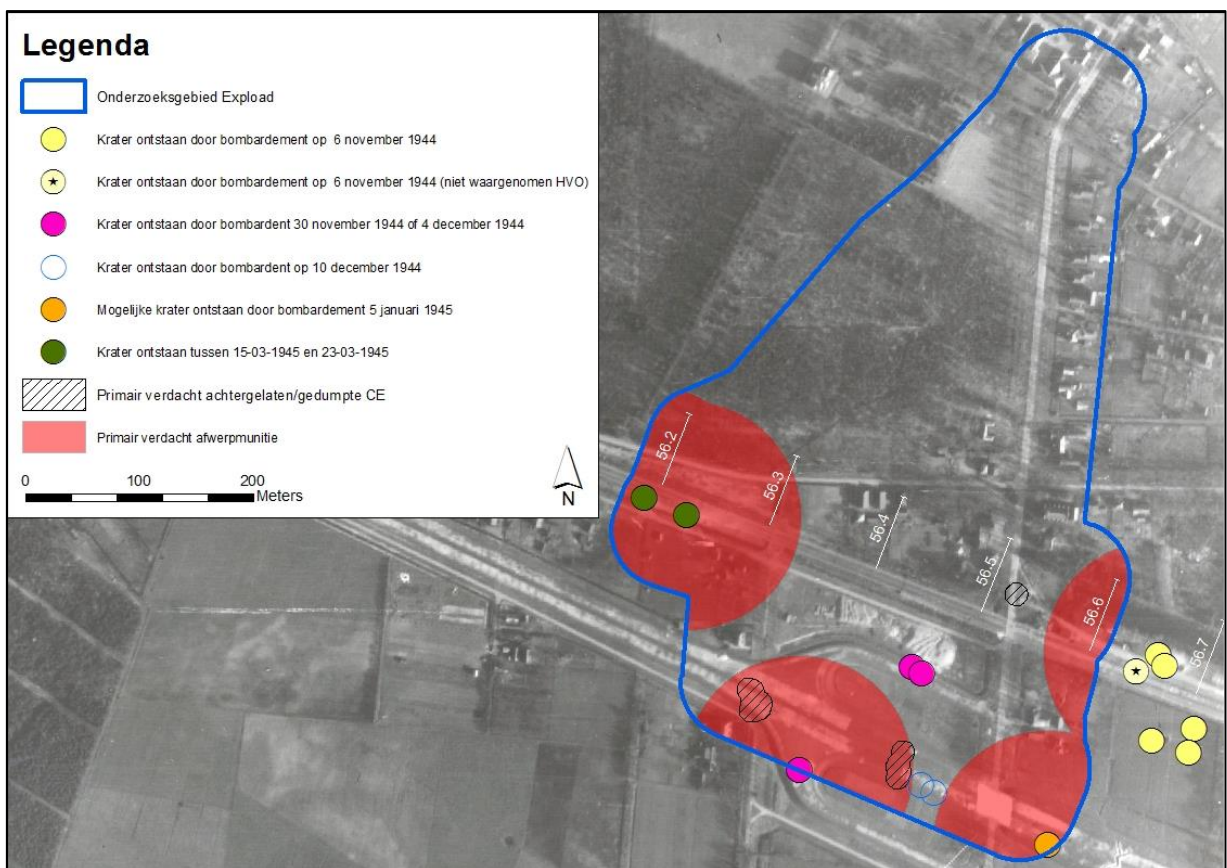
Figuur 26: Ligging primair verdachte gebieden

De ligging van deze primair verdachte gebieden wordt weergegeven in figuur 26. De afbakening van de primair verdachte gebied is afgebeeld op de laatst genomen luchtfoto die tijdens WOII van het onderzoeksgebied werd genomen en voor dit onderzoek is gebruikt. Hierdoor ontstaat een zo reëel mogelijk beeld van de situatie, nadat de voor dit onderzoek relevante gebeurtenissen hebben plaatsgevonden.

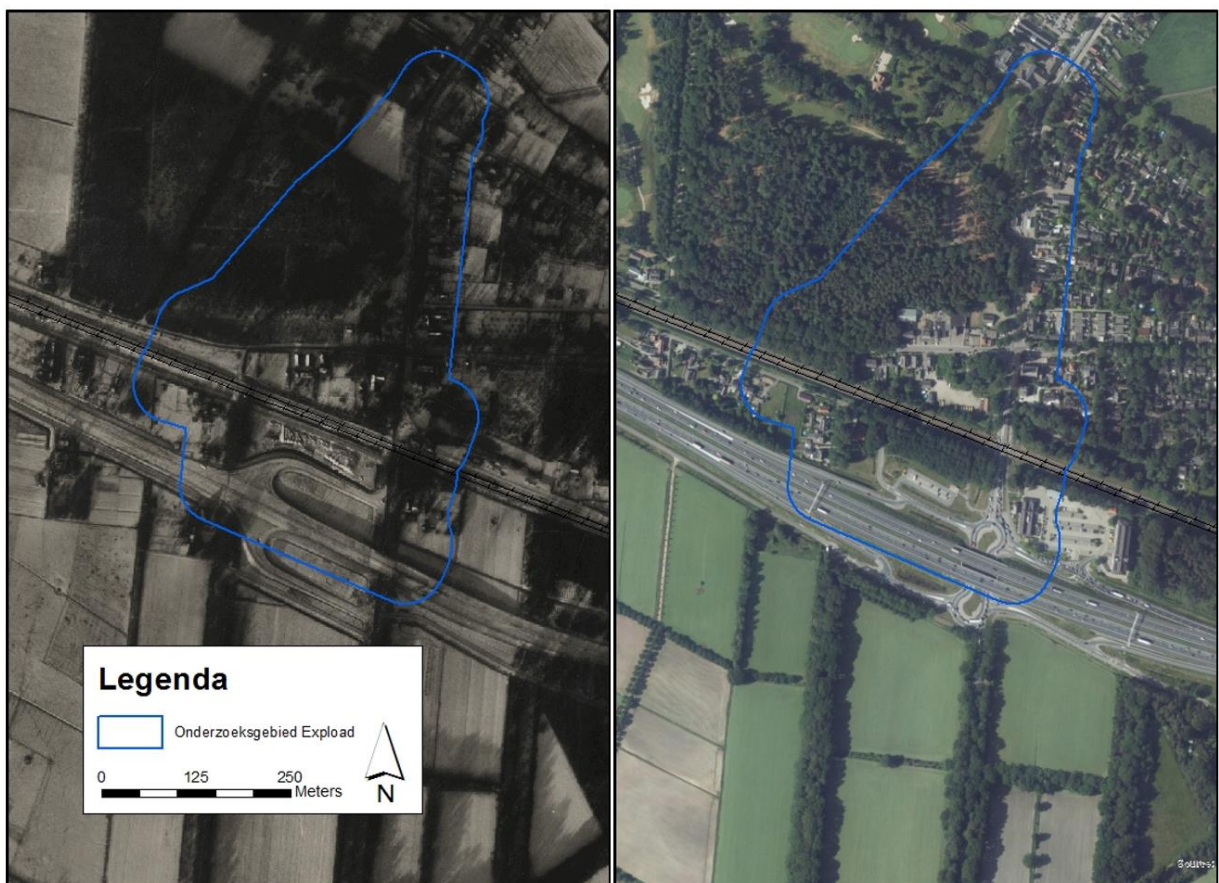
Figuur 29: Vergelijk toe en nu

Vervolgens is beoordeeld of er binnen de primair als verdacht aangemerkte gebieden al eerder na WOII grondroerende werkzaamheden hebben plaatsgevonden en zo ja, waar en tot welke diepte. Door luchtfoto's die tijdens WOII zijn genomen te vergelijken met de bestaande situatie is vastgesteld dat er binnen het onderzoeksgebied al eerder grondroerende werkzaamheden uitgevoerd zijn. De vergelijking is zichtbaar gemaakt in figuur 29, met links de situatie tijdens WOII en rechts de bestaande situatie. De veranderde situatie is duidelijk herkenbaar.

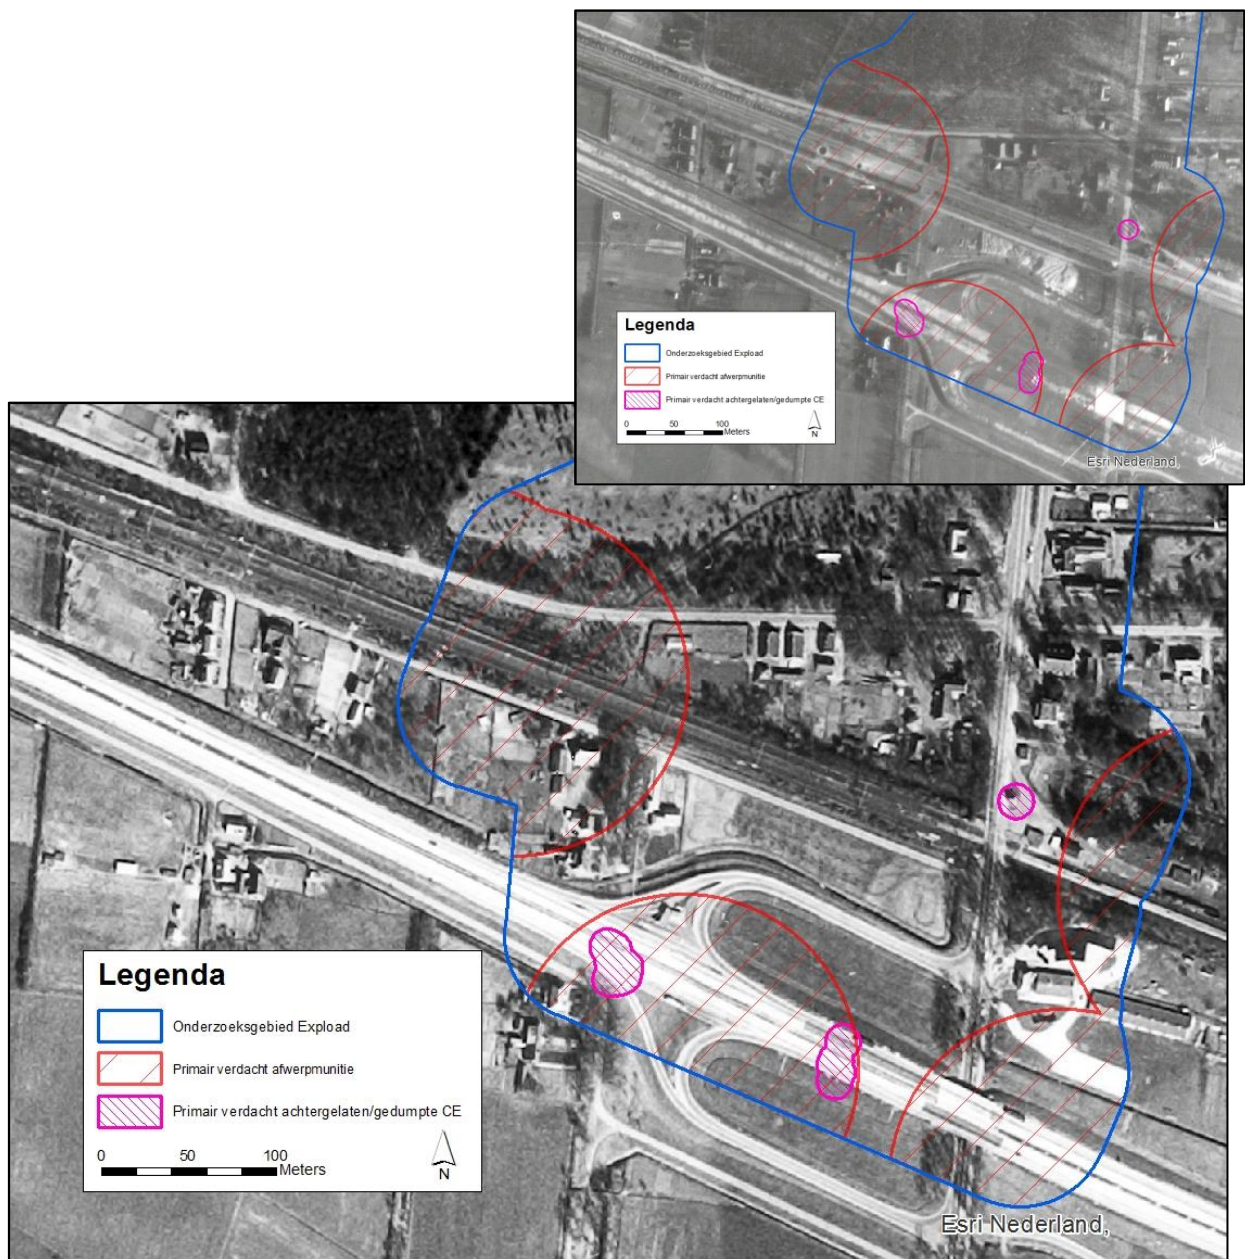
Figuur 30: Situatie onderzoeksgebied 1960 ( met rechts bovenin de situatie in WOII)

Even ten noordoosten van het viaduct, waar nu het La Place restaurant staat, werd verharding aangebracht, maar omdat in dit gebied voor het project geen grondroerende werkzaamheden zijn voorzien is hier geen nader onderzoek naar uitgevoerd. De veranderde situatie in de periode van WOII tot 1960 is zichtbaar gemaakt in figuur 30.

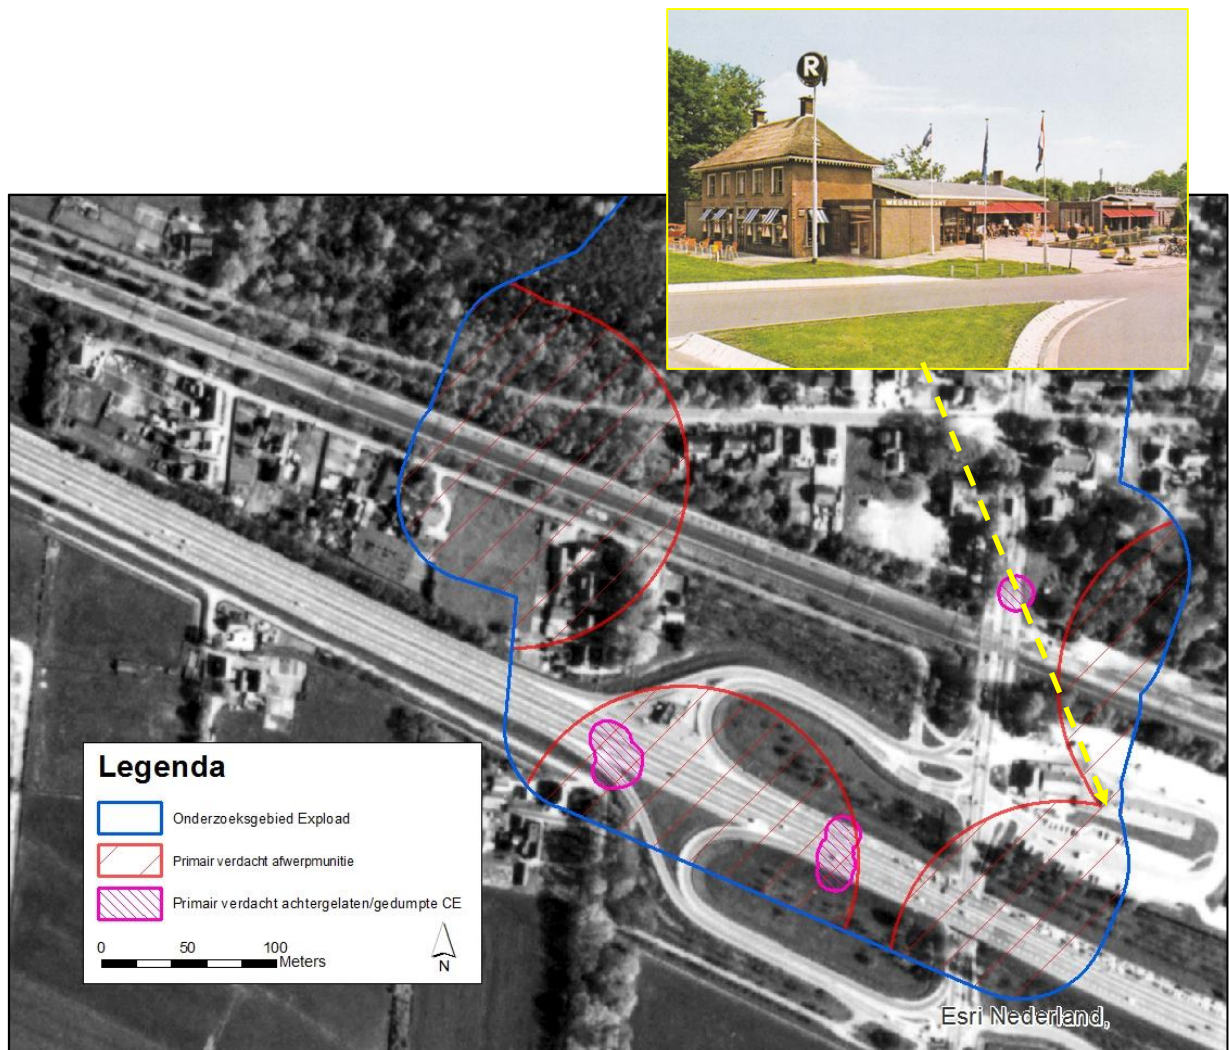
Figuur 31: Situatie onderzoeksgebied in 1989

In de periode van 1960 tot 1989 is de ten noorden van de rijksweg gelegen op- en afrit verlegd, om een aansluiting te maken naar Motel Maarsbergen wat begin jaren zestig tussen de rijksweg en de spoorbaan werd gebouwd. Op nagenoeg dezelfde locatie is later het Amrâth Hotel gebouwd. De situatie in 1989 wordt weergegeven in figuur 31.

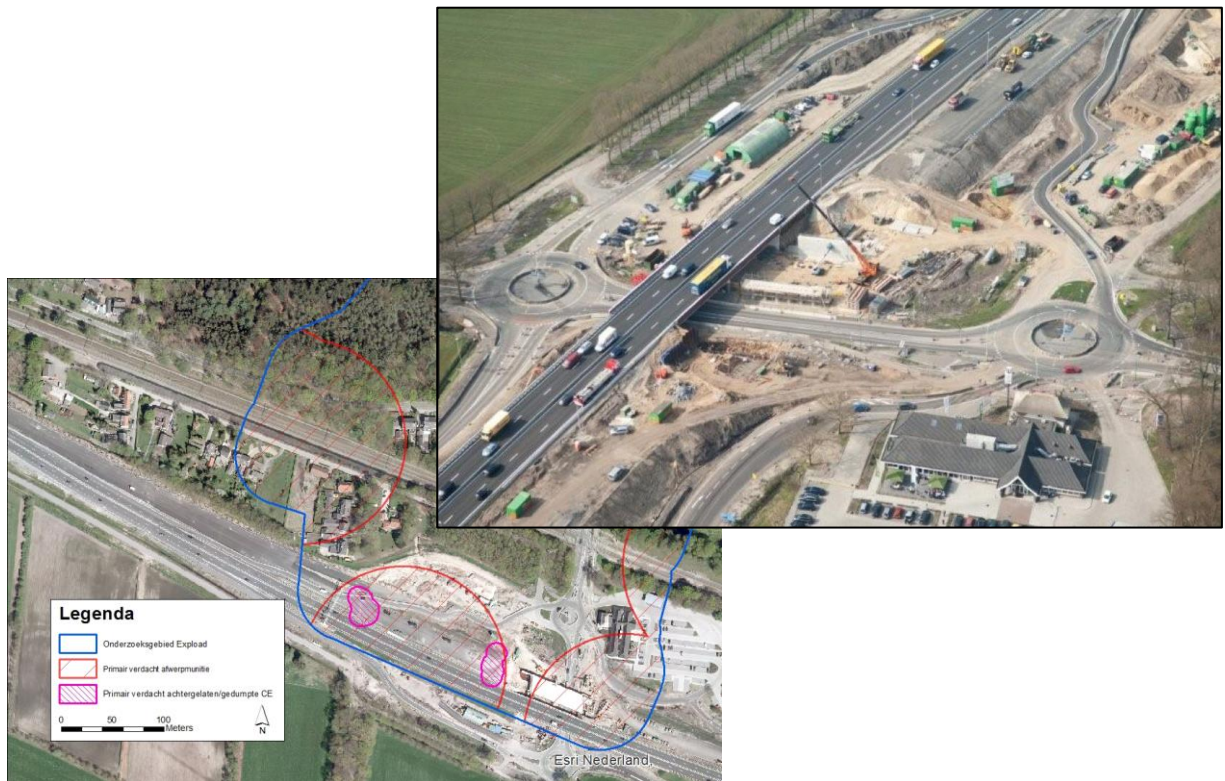
Figuur 33: Situatie onderzoeksgebied in 2012

Voor deze grootschalige aanpassingen is op uitgebreide schaal grondverzet uitgevoerd. In figuur 33 is te zien dat de werkzaamheden in volle gang zijn. De nieuwe situatie is afgebeeld in figuur 34

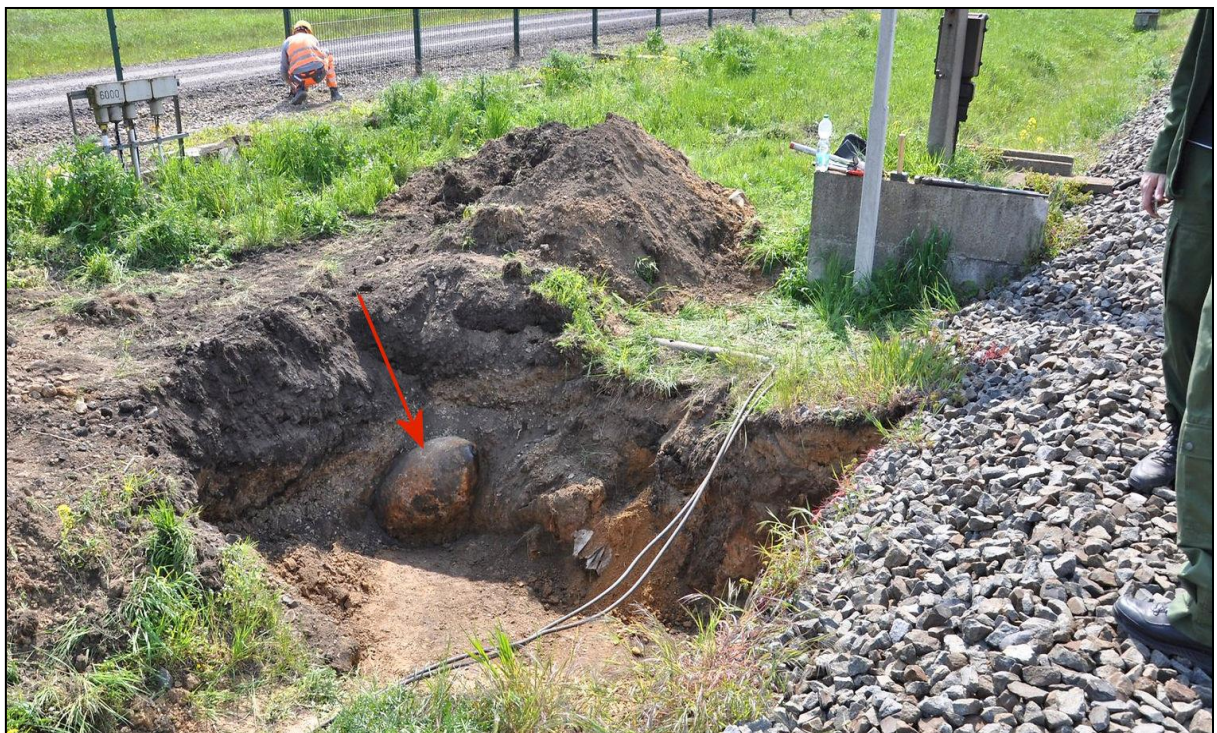
Figuur 36: Ligging van een blindganger van een brisantbom op nauwelijks 75cm diepte langs een spoorbaan.

Het ontstaan van een blindganger - *het explosief heeft niet gewerkt zoals ontworpen* - kent vele mogelijke oorzaken en houdt wapen/munitie ontwerpers al decennialang bezig. Munitie wordt vaak ontworpen en getest in “laboratoriumomstandigheden” en blijkt vervolgens in de praktijk, waar vele variabele invloeden aanwezig zijn, soms niet te doen wat vooraf werd verwacht. De dingen die mis kunnen gaan bij een bom zijn o.a. te laag afgeworpen, te zachte ondergrond voor de gebruikte ontsteker, constructiefout in de bom of ontsteker, sabotage in het fabricageproces (dwangarbeiders en krijgsgevangenen), of de bom heeft bóven het maaiveld een hard object geraakt en is daardoor onder een kleine hoek ten opzichte van het aardoppervlak ingedrongen, in plaats van verticaal. Ter voorbeeld: De foto die als figuur 36 is afgebeeld laat een blindganger zien die het maaiveld onder een zeer kleine hoek heeft geraakt en op een diepte van nauwelijks 75cm langs een spoorbaan lag.
