Aanvullend historisch vooronderzoek en projectgebonden risicoanalyse Conventionele Explosieven

Spoorwegonderdoorgang N226 te Maasbergen

Kenmerk : RAP01811401  
Datum : 07/09/18

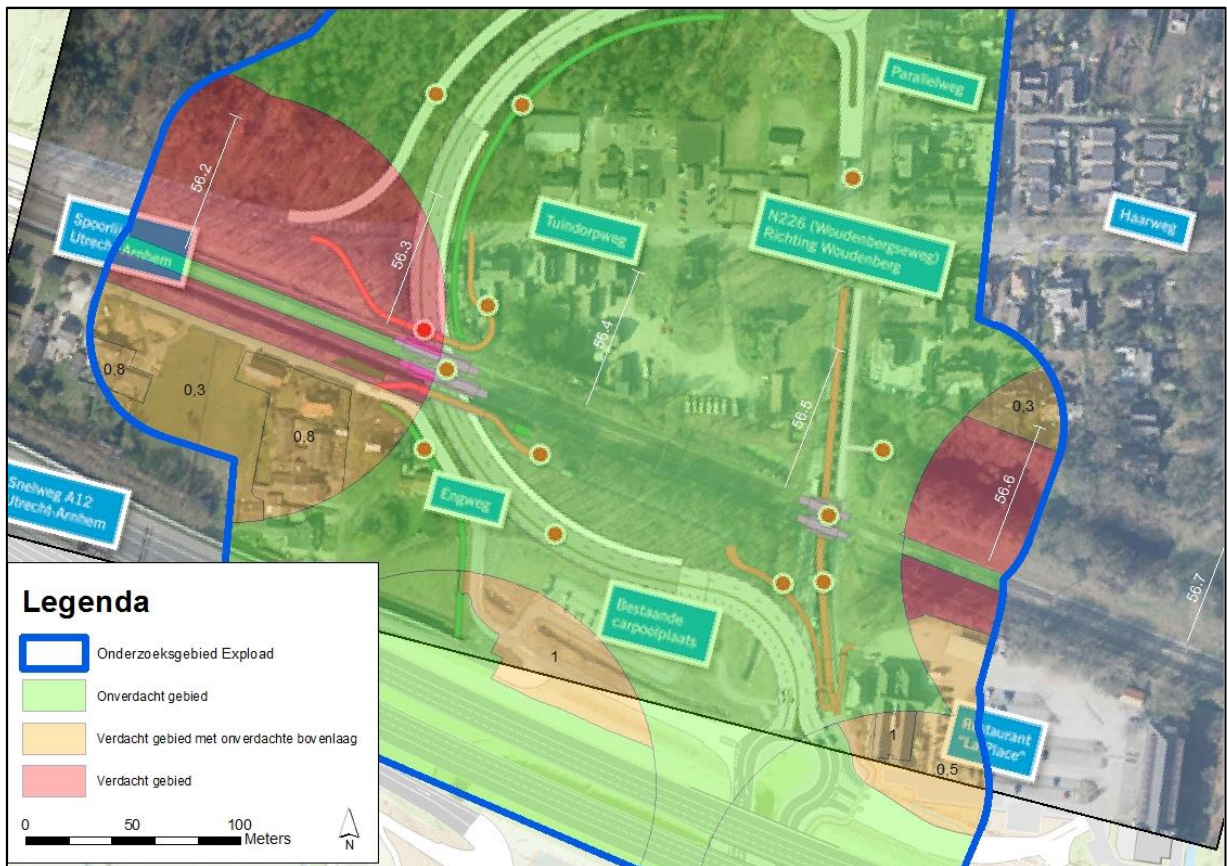
Figuur 39: Verdachte gebieden geprojecteerd op de nieuwe situatie

**Noot:** De plattegrond is ingepast in GIS, waardoor afwijkingen ontstaan kunnen zijn (figuur 39).

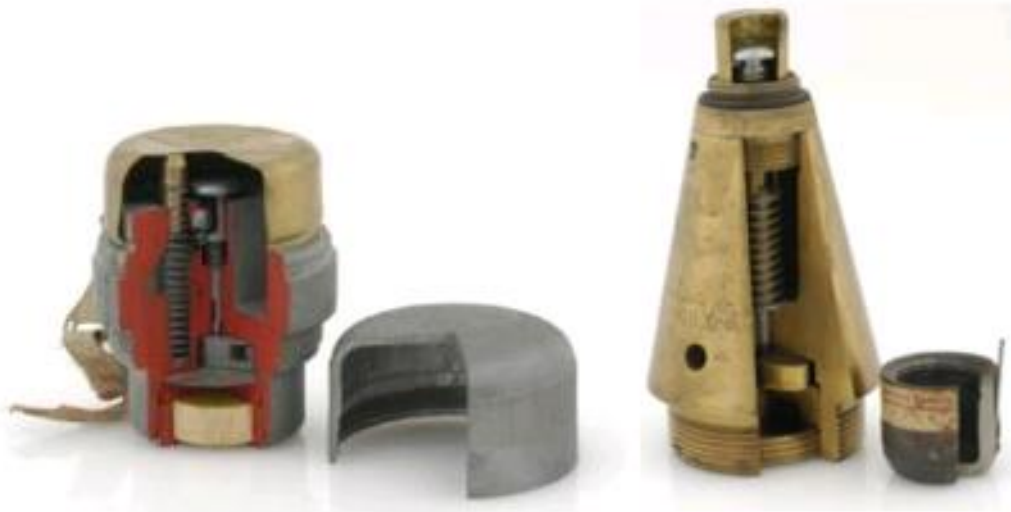
Figuur 83: Voorbeelden schokontstekers

Twee voorbeelden van veel gebruikte schokontstekers zijn afgebeeld in figuur 8. Links de schokbuis No. 161 die op 2 inch mortiergranaten werd gebruikt en rechts een schokbuis No 117 die op diverse grotere kalibers is gebruikt, o.a. 25 pponder granaten. Alhoewel beide ontstekers worden gebruikt op geschutprojectielen en niet op vliegtuigbommen, is het werkingsprincipe van bomontstekers waarvan de werking berust op schok vergelijkbaar.

In beide ontstekers is een slagpin opgenomen die in de niet gewapende toestand wordt geblokkeerd. In beide ontstekers is een element aanwezig dat een slagpijpje bevat, de zogenaamde sluiters. Tijdens het wapeningstraject dient de sluiters te verdraaien, waardoor het slagpijpje onder de slagpin wordt bewogen.

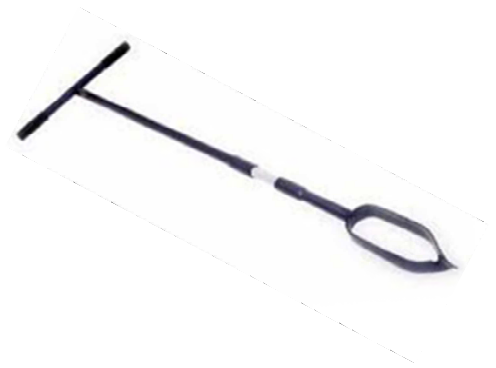
Een edelmanhandboor is een grondboor voor het nemen van grondmonsters bij een bodemonderzoek. Dit is het meest gebruikte type boor bij handboringen voor bodemonderzoek. Het boorlichaam van de edelmanboor wordt door gelijktijdig duwen en draaien, met de klok mee, de grond ingebracht. De schroefachtige punt dringt in de bodem waarna het bodemonster tussen twee verticale schoepen wordt verzameld en vastgehouden. De vorm en de afmetingen van de schoepen variëren naargelang de bodemsoort. De lengte van de steel is variabel zodat tot op relatief grote diepte handmatige boringen kunnen worden uitgevoerd.
