# Knelpunten en situatietanalyse

## Studie N210 Lopik Oost

Opdrachtgever: Provincie Utrecht

Referentie: INFR22139

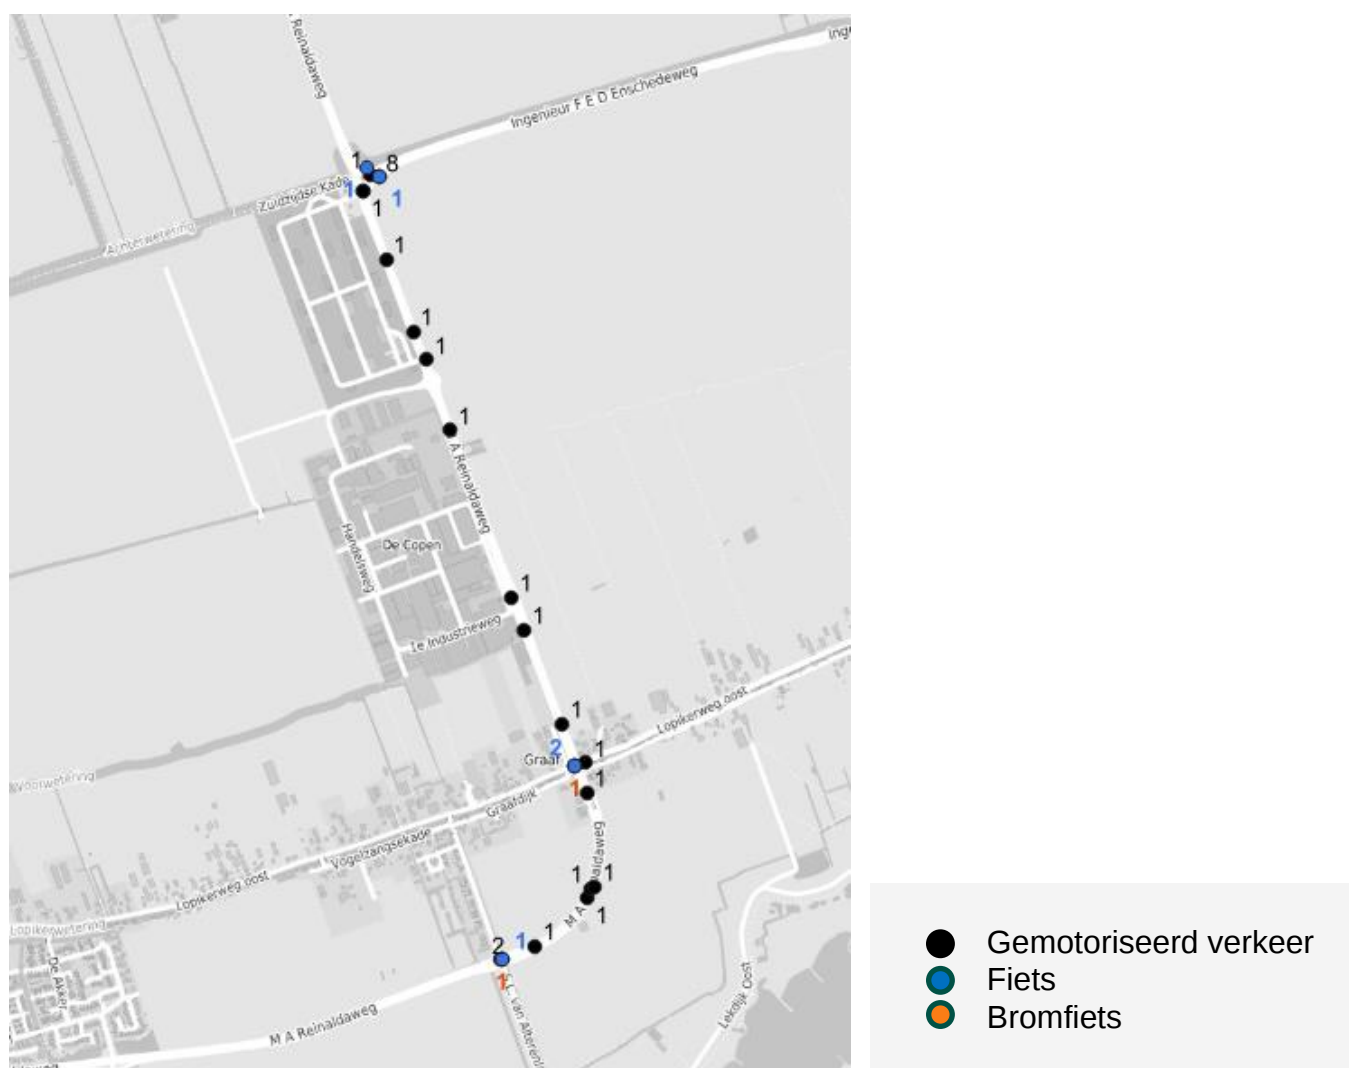
Figuur 9 ongevallocaties

Uit ongevallenregistratie VIAstat komen diverse ongevallocaties naar voren. In figuur 9 zijn de locaties weergegeven van ongevallen die zijn geregistreerd tussen en 2014 – 2023, waarbij onderscheid is gemaakt tussen motorvoertuigen, fietsers en bromfietzers.

De meest ongevallen hebben plaatsgevonden bij de rotonde N210-N204. Daar zijn tien ongevallen met gemotoriseerd verkeer en twee ongevallen met fietsers geregistreerd.

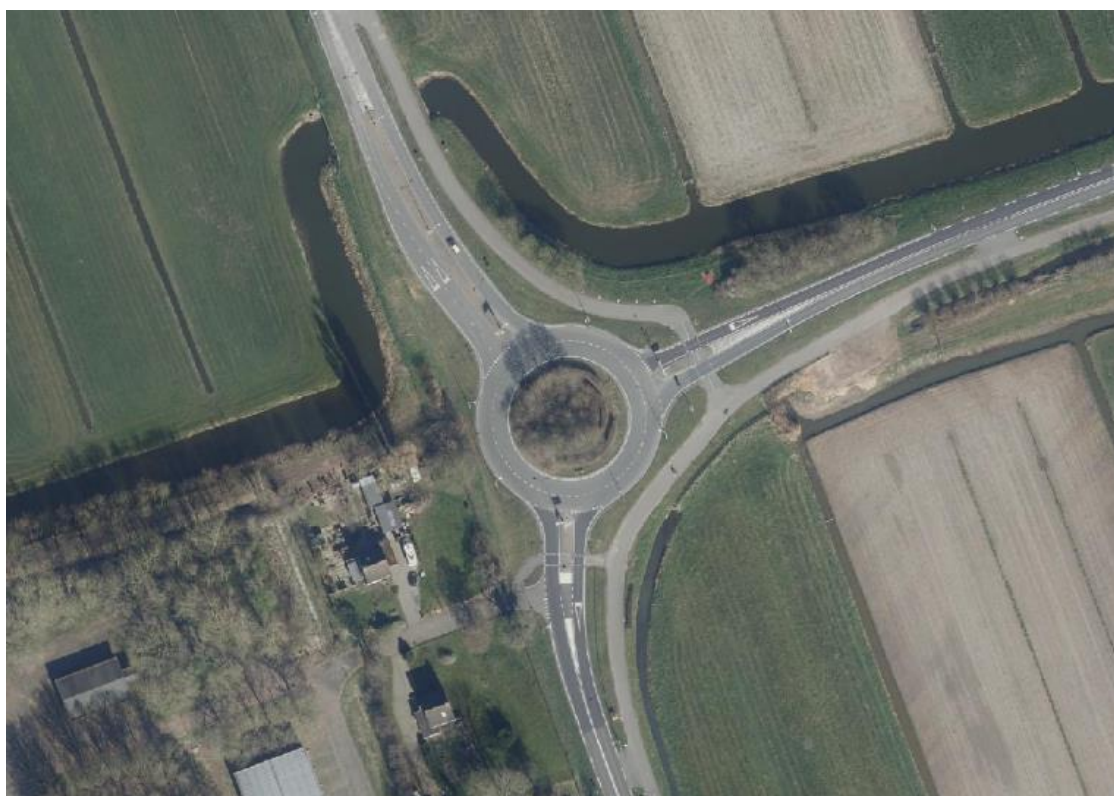
Figuur 10 Rotonde N210-N204

Het kruispunt N210-N204 is in de bestaande situatie ingericht als tweestrooksrotonde met drie takken, zie figuur 10. De noordelijke aansluiting (N204) heeft twee voorsorteerstroken. Op de zuidelijke en oostelijke tak is een fietsoversteek aanwezig.

- Tweestrooksrotondes worden niet vaak toegepast, leidt mogelijk tot onverwachte situaties en beperkt de optimale verkeersafwikkeling van de rotonde.
- Er is op de rotonde sprake van een smalle binnenstrook, wat het optimaal gebruik van de rotonde beperkt.

- Er is geen doorzicht over de rotonde vanwege groen op middeneiland.
- De niet-haakse vormgeving door drietaksrotonde draagt bij aan hoger gereden snelheden.

- De aansluiting van het perceel aan de zuidzijde op korte afstand van de rotonde kan leiden tot onverwachtse situaties bij in-/uitrijdend verkeer, met name met hoge snelheid van overig verkeer.

- Ter hoogte van de rotonde wordt de parallelbaan door zowel fietsers al gemotoriseerd (landbouw)verkeer gebruikt. Er is geen eigen plek voor fietsers.

- Tractoren kunnen via oversteek de rijbaan op. Hierdoor kunnen conflicten tussen fietsers en tractoren ontstaan.
- De fietspaden/-oversteken zijn niet nadrukkelijk uitgelicht in het donker.

- Door lange wachtrijvorming/wachttijd nemen verkeersdeelnemers meer risico bij oprijden rotonde.
- Risico op verhoogde snelheid in combinatie met beperkt zicht.

- Door verkeerdrukke kunnen fietsers sneller over het hoofd worden gezien.

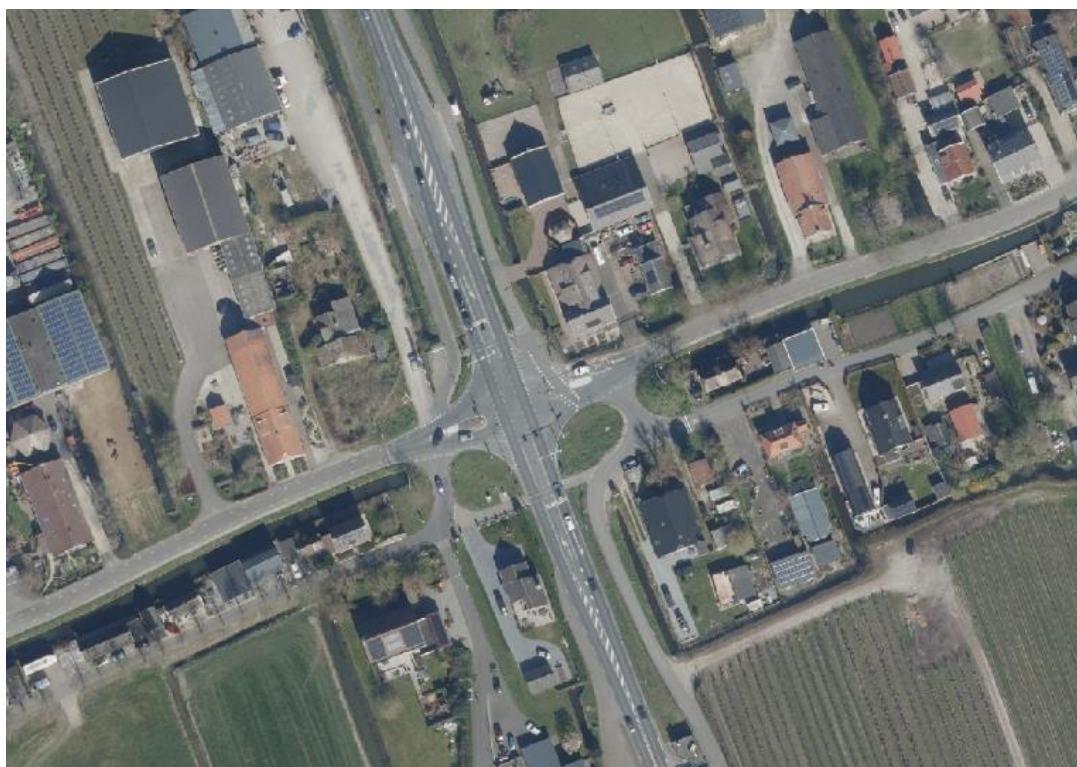
Figuur 13 VRI-kruispunt N210 - Lopikerweg Oost (kruispunt Graaf)

Het kruispunt N210 – Lopikerweg Oost is ingericht als VRI-geregelde kruising, zie figuur 13. Vanaf de N210 is in beide richtingen een korte opstelstrook voor link afslaand verkeer aanwezig. Fietzers dienen bij de zuidelijke oversteek de N210 te kruisen. Voetgangers doen dit aan de noordzijde. Direct ten oosten en westen van de kruising sluiten parallelwegen (Graafdijk) op de Lopikerweg Oost aan.

- Verkeerslichten in combinatie met fietsoversteken geldt algemeen als risico ten aanzien van de verkeersveiligheid in verband met roodlichtnegatie. Dit geldt ook voor autoverkeer onderling.
- De kruising is compact vormgegeven.
- Er is beperkt zicht tussen de hoofdrichting en de zijrichtingen door obstakels.
- De linksafstroken zijn kort. Hierdoor is minder capaciteit beschikbaar. Ook neemt het risico op laat remmen toe, met mogelijk kopstaartongevallen als gevolg.

- Er staan veel diverse objecten in het gezichtsveld (VRI, verschillende typen lichtmasten, flitskast, bewegwijzeringen, straatnaamborden, vlaggenmasten in directe omgeving). Dit beperkt het overzicht en begripelijkheid van de kruising.

- Fietzers van Lopikerweg Oost (westelijke tak) naar industrieterrein (Copen) moeten oversteken vlak voor de VRI (bewegwijzering aanwezig). Ondanks bewegwijzering is dit mogelijk verwarrend en onveilig in relatie tot VRI. Mede door beperkt zicht en het snelheidsverschil bestaat het risico dat fietsers over het hoofd worden gezien of dat dat fietsers het gemotoriseerd verkeer verkeerd inschatten.

- Fietzers steken over bij de noordelijke voetgangersoversteek. Dit is onwenselijk in relatie tot de beschikbare ruimte en verwachtingen van overig verkeer.

- De aansluitingen van de Graafdijk op de Lopikerweg liggen op zeer korte afstand van kruising. Dit geldt aan beide zijden van de kruising. Dit maakt het kruisingsvlak compact en onoverzichtelijk.

- Op korte afstand van de kruising liggen twee (in-/uitvoegers van) tankstations. Dit zorgt voor extra verkeersbewegingen op korte afstand van de kruising.

- De oversteek voor fietsers/landbouwverkeer op de Lopikerweg Oost (oostzijde) direct naast de kruising is onduidelijk voor zowel gebruikers van de parallelweg als gebruikers op de overige richting. De beweging is met blokmarkering aangegeven.

- Er ontbreekt een bord B6 (voorrang) bij de aansluiting parallelweg N210 zuid oost op de Graafdijk
- Er ontbreekt een bord A1 (60 km/h) op de parallelweg N210 oost in zuidelijke richting.

- De 'zone 60' is niet compleet. Vanaf de Graafdijk (oost) is een overgang van zone 30 naar zone 60, maar vanaf de N210 of parallelweg N210 is geen entree zone 60 aanwezig.

- Door (te) lange wachttijden bij de verkeerslichten nemen gebruikers meer risico. Dit leidt tot meer roodnegatie en hoge snelheid. Ook fietsers zijn hierdoor eerder geneigd door rood te fietsen of richtingen af te snijden.

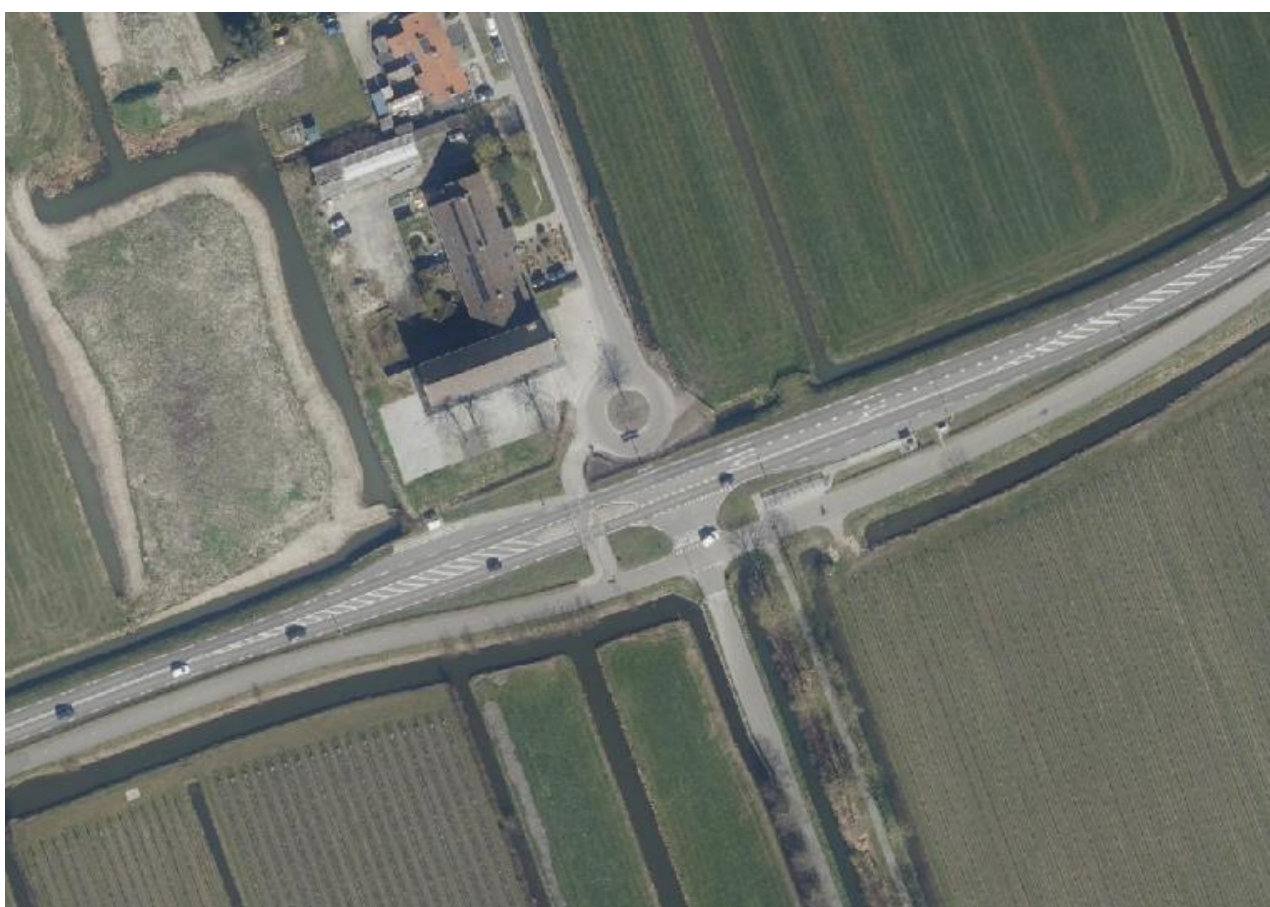
Figuur 14 kruising N210 - S.L. van Alterenlaan

Het kruispunt N210 – S.L. van Alterenlaan is ingericht als voorrangskruispunt met drie takken. Op de kruising sluit tevens de zuidelijke parallelweg van de N210 aan en een fietspad dat parallel aan de S.L. Alterenlaan ligt. De kruising vormt een verbinding tussen de N210 en Jaarsveld.

Aan de westzijde van de kruising is een tweerichtingenoversteek aanwezig die een verbinding vormt tussen de parallelweg N210 en via een doorsteek naar het noordelijk gedeelte van de S.L. van Alterenlaan. De verbinding is afgesloten voor gemotoriseerd verkeer.

- Op de oostelijke tak (N210) ontbreekt een middengeleider.
- Er is sprake van een (te) smal middeneiland. Hierdoor is er onvoldoende ruimte voor verkeer om tussen rijbanen op te stellen.

- De aansluiting van de parallelweg is gecombineerd met taludmarkering. Mogelijk als extra attentiemaatregel. In combinatie met de markering ten behoeve van de voorrangsregeling en rijrichtingscheiding kan tot onoverzichtelijkheid en onduidelijkheid leiden.

- De parallelweg voorzien van fietspadmarkering, terwijl er ook gemotoriseerd verkeer van gebruik mag maken.
- Er staan fietspaaltjes op het fietspad ten noorden van de kruising die kunnen worden beschouwd als obstakels. Deze zijn niet conform richtlijnen ingeleid en verhogen het risico op eenzijdige ongevallen.

- De zuidoostelijke aansluiting van het fietspad langs het Jaarsveld is slecht zichtbaar.
- Er is mogelijk beperkt zicht vanaf/op S.L. van Alterenlaan door:

- zuidoostelijke bushalte met fietsenstalling
  - halterende bussen
- Door de beperkte breedte van het middeneiland moet verkeer vanaf S.L. van Alterenlaan naar N210 in westelijke richting in één keer oversteken. Met name bij drukte verhoogt dit een risico op afdekongevallen/flankaanrijdingen.
