# **SPOORWEGONDERDOORGANG N226 MAARSBERGEN**

Verkeersveiligheidsaudit

**Titel:** Spoorwegonderdoorgang N226 Maarsbergen  
**Subtitel:** Verkeersveiligheidsaudit

**Datum:** 9 oktober 2019

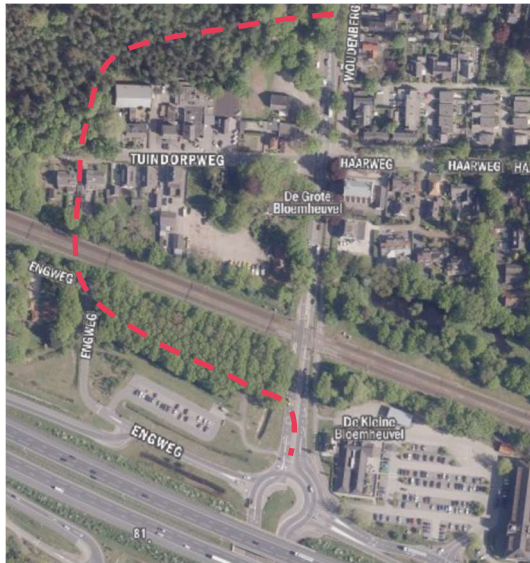
Afbeelding 1: huidige situatie, met aanduiding globaal tracé

In onderstaande afbeelding is een luchtfoto van het projectgebied (in de huidige situatie) weergegeven.
