Beoordelingsprotocol geluid bij bruggen

Opdrachtnemer M+P raadgevende ingenieurs BV

Opdrachtgever Provincie Noord-Holland
Postbus 3007
2001 DA Haarlem

Rapportnummer M+P.PNH.15.03.1

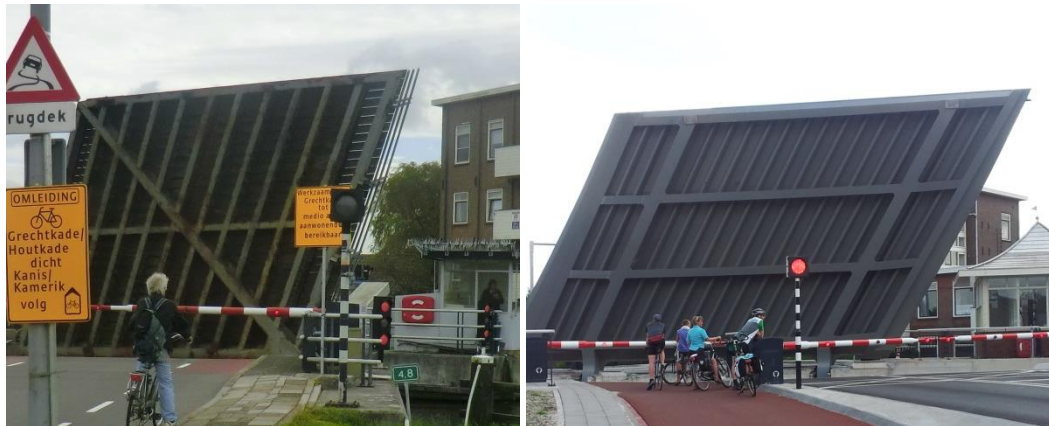
figuur 3 Oude en nieuwe brug: lichte constructie met een slijtlaag op een houten rijdek versus een zware constructie met daarop een asfalt overlaging.

Voor een brug is vooral deingangsimpedantie in het rijspoor ter plaatse van de voegovergangen van belang. Hier vindt de pulsformige krachtaanstoting van het voegeluid plaats. Daarnaast is deingangsimpedantie over het gehele rijspoor van belang voor de breedbandige aanstoting door de slijtlaag.

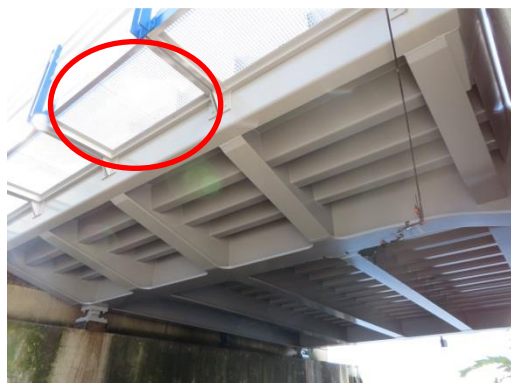
figuur 4 *Aangebouwd voetpad in de vorm van een rooster, waardoor minder geluid wordt afgestraald.*

De afstraalgraad is een maat voor de efficiëntie waarmee de mechanische trilling in de plaatdelen worden afgestraald in geluidgolven in de lucht. Laagfrequente trillingen stralen doorgaans slechter af dan hoogfrequente trillingen. Voor effectieve afstraling moeten de golflengte in lucht en de trilvorm in de constructie gelijke afmeting hebben. Bij lage frequenties is de golflengte in lucht echter groter dan de trilvorm in de constructie. Hierdoor ontstaat akoestische kortsluiting. De lucht wordt dan lokaal rond de trillende constructie héén en weer gepompt, zonder dat deze luchtbevinging zich voortplant naar de omgeving. De overgang van hoogfrequent naar laagfrequent of efficiënte afstraling naar niet effectieve afstraling is niet vast, maar afhankelijk van de constructie en de omgeving. De afstraalefficiëntie kan dus ook bewust veranderd worden. Muziekinstrumenten en luidsprekers zijn ontworpen om zoveel mogelijk geluid af te stralen. Kunstwerken zouden zo ontworpen moeten worden dat ze zo min mogelijk geluid afstralen. Dit kan bijvoorbeeld door looppaden te maken van open roosters in plaats van massieve platen. De voor- en achterzijde van het rooster maken akoestische kortsluiting mogelijk waardoor dit minder geluid afstraalt dan een massieve plaat. Ook de ruimte tussen brug en water speelt een rol en kan als een gemakkelijk aan te stoten klankkast fungeren.

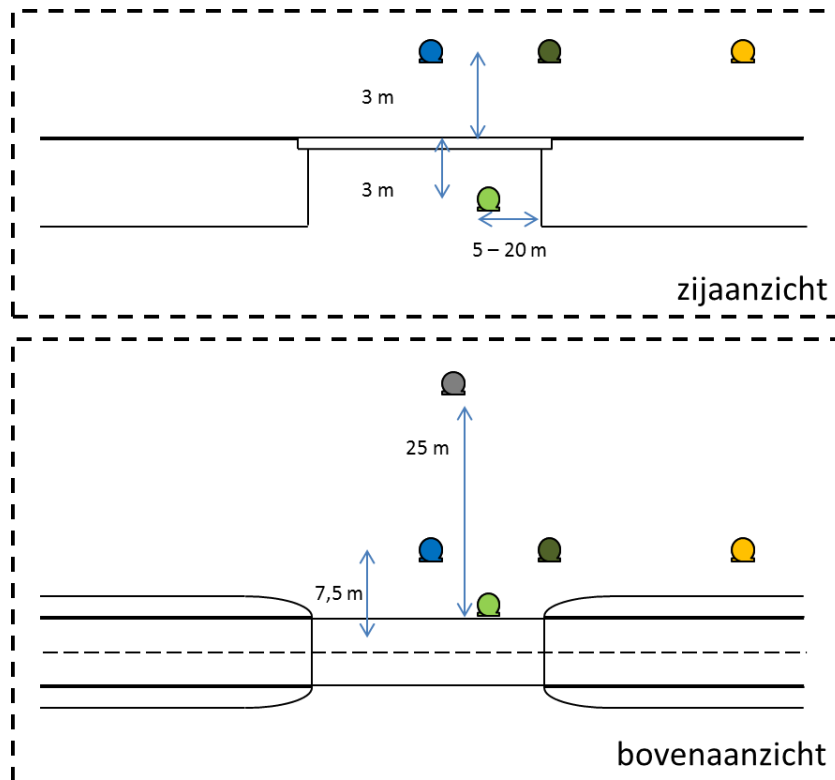
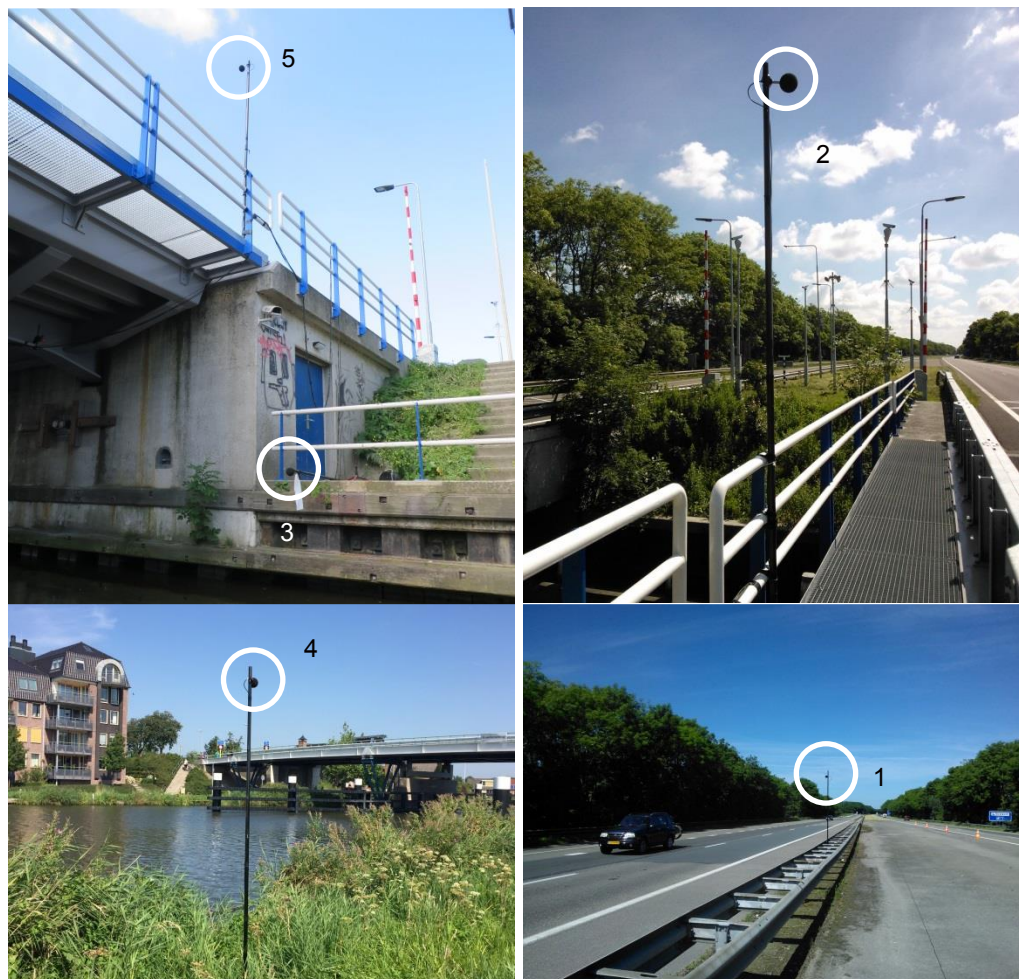
- 1: aanliggende verharding (referentie)
- 2: boven het brugdek
- 3: onder de brug
- 4: immissiepunt
- 5: boven de voeg

figuur 8 Opstelling microfoons bij geluidmetingen aan bruggen

Aan een brug wordt afhankelijk van het type brug op twee of vijf microfoonposities gemeten. De meetposities komen overeen met de meetposities uit de RTD 1007-3 [1] en zijn in lijn met het Meet- en Rekenvoorschrift geluidemissie beweegbare bruggen [2]. In figuur 8 zijn de meetposities schematisch weergegeven. Op de foto's zijn de microfoons weergegeven tijdens een meting.

De microfoons op positie 1, 2 en 5 worden bij voorkeur geplaatst op 7,5 m van het hart van de rijbaan en op 3 m hoogte. Er kan van deze positie afgeweken worden om gegronde redenen, zolang de microfoons alle drie in de nabijheid van de weg op dezelfde afstand en hoogte geplaatst worden. De microfoon op positie 3 wordt aan de rand van het kunstwerk geplaatst, 3 m onder het

rijdek. De microfoon op het immissiepunt wordt op 25 m vanaf de rand van het kunstwerk gepositioneerd, haaks op de rijrichting, vrij van reflecterende en afschermende objecten. De microfoon wordt op 1,5 m hoogte gepositioneerd. Ook dit betreft een voorkeurspositie waarvan omwille van praktische of meettechnische redenen van wordt afgeweken. In dat geval wordt geprobeerd zo dicht mogelijk bij de voorkeurspositie te meten.
