Advies CH Woudenbergseweg 40 Maarsbergen, 27-01-'24 (AH)

Verslag bezoek Woudenbergseweg 40 Maarsbergen op 30 november 2023

Kort verslag bezoek Woudenbergseweg 40 Maarsbergen met beeldmateriaal, 30-11-'23, AH
Alle foto's d.d. 30-11-2023

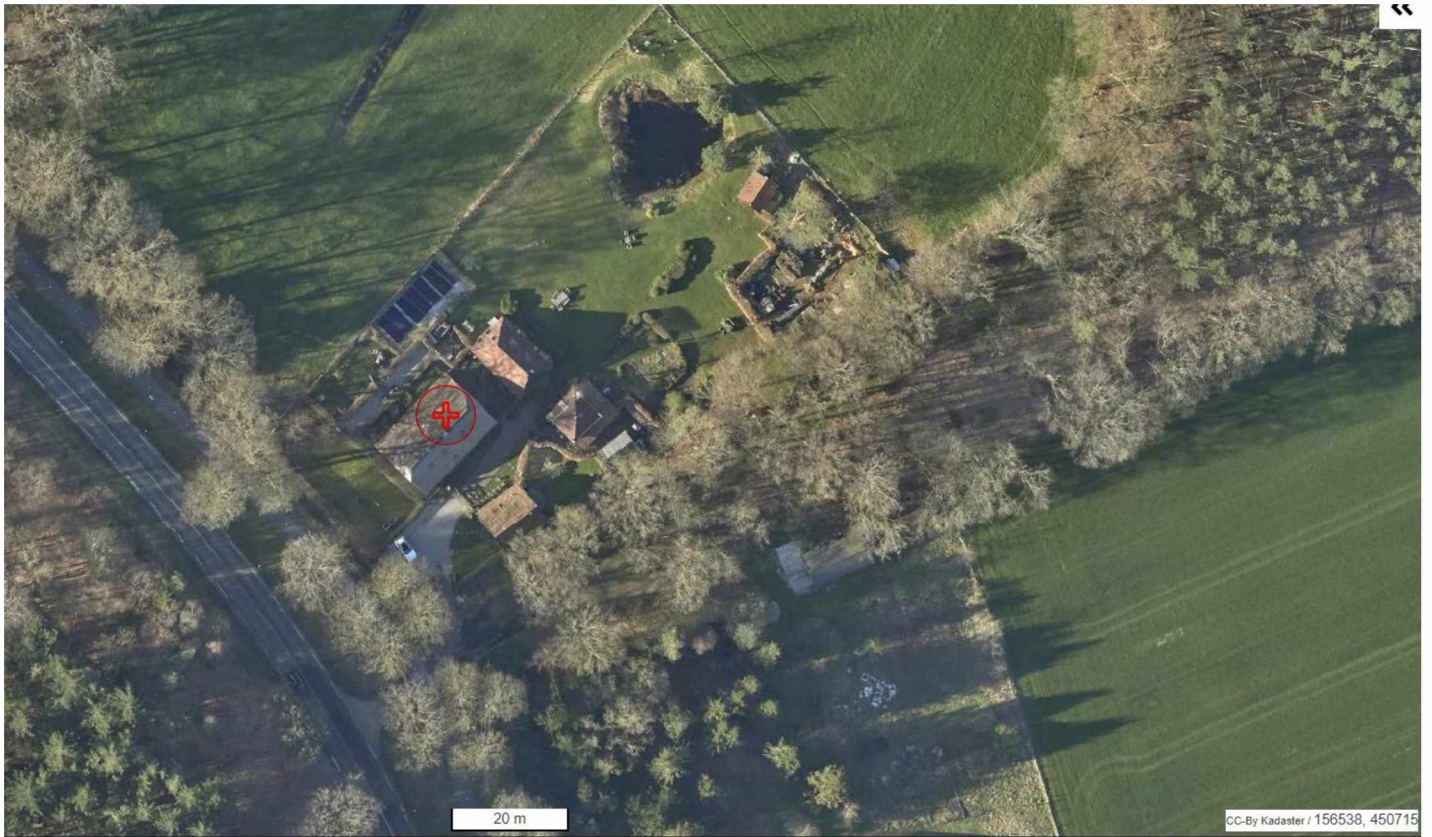
Huidige situatie Woudenbergseweg 40, luchtfoto 2023

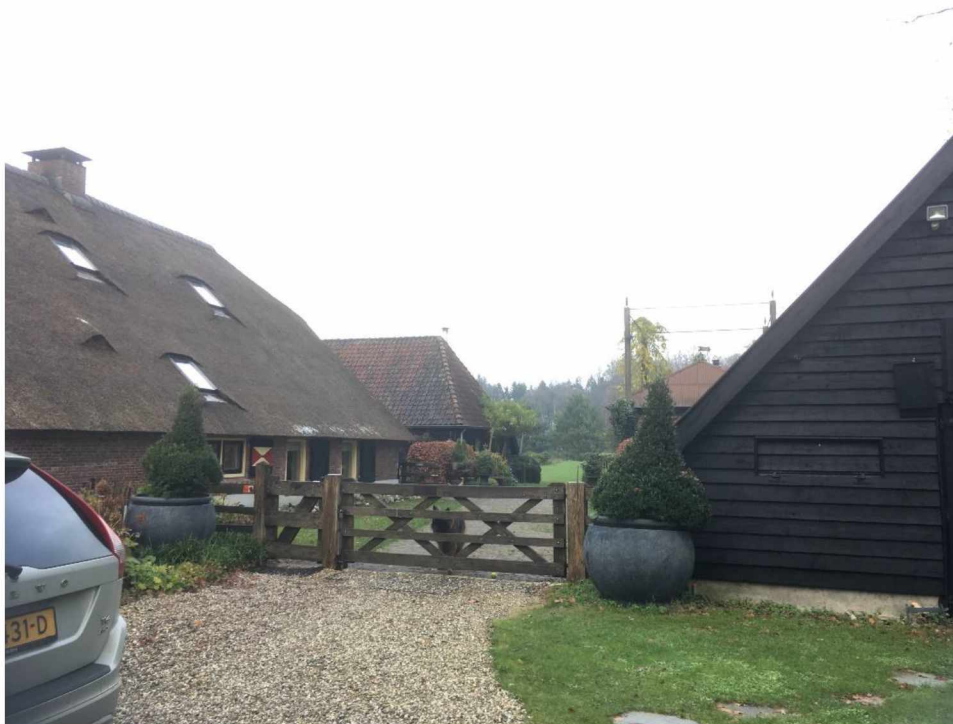
Aanzicht voorzijde

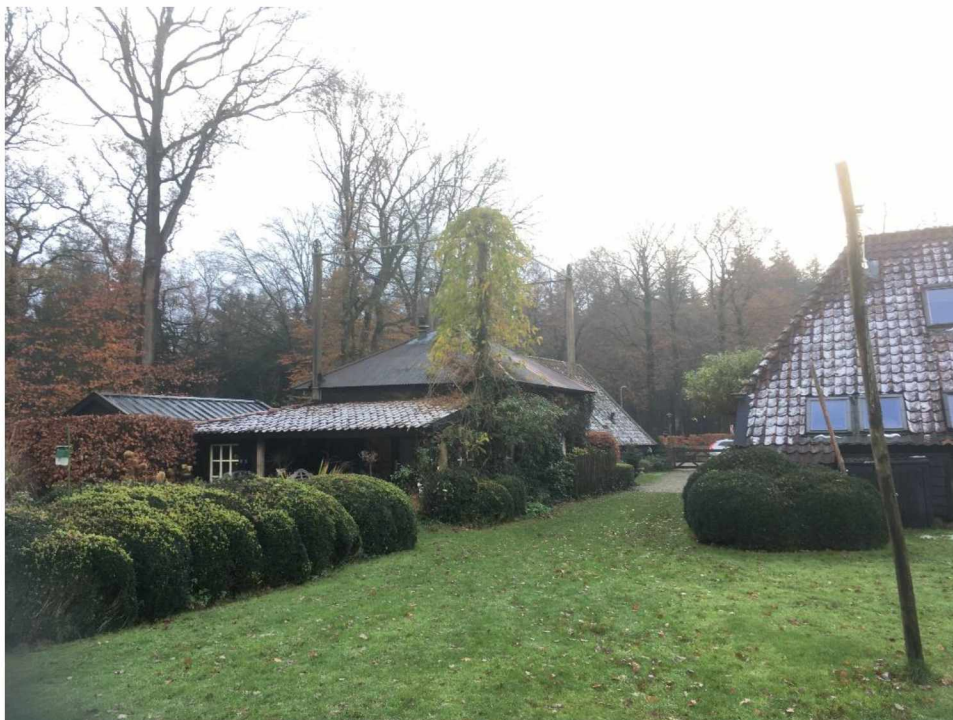
Aanzicht achterzijde,
ook zicht op luifel
hooiberg

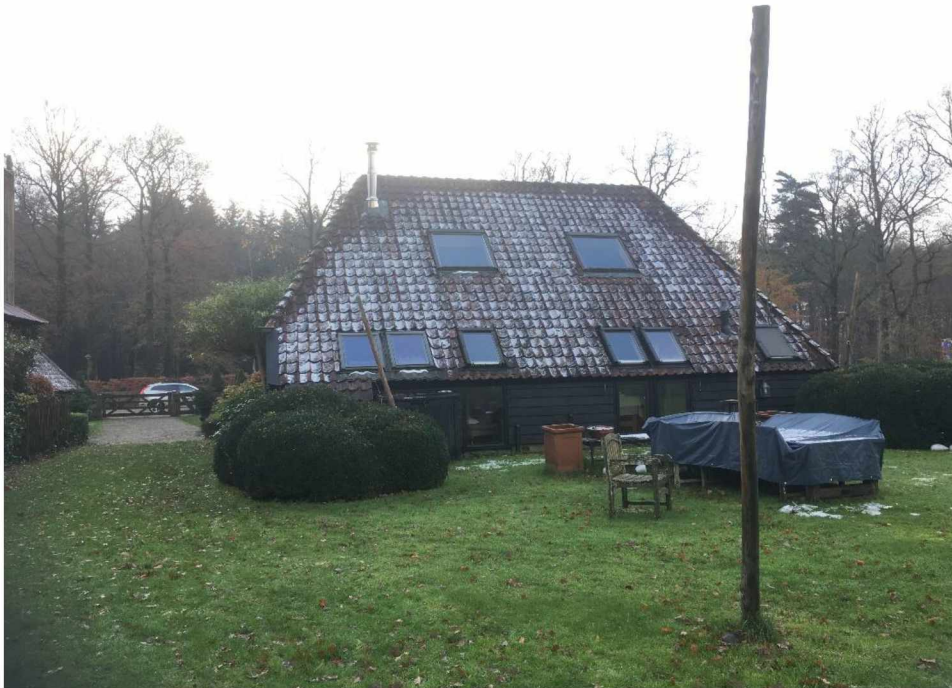
Boerderij: met vergunning verbouwd, geen functiewijziging; varkensstal: met vergunning verbouwd, functiewijziging legaliseren; schaapskooi: zonder vergunning verbouwd, verbouwing en functiewijziging legaliseren; hooiberg: zonder vergunning verbouwd, verbouwing en functiewijziging vergunnen/ legaliseren. Te vergunnen/ legaliseren werkzaamheden zijn onderdeel van de lopende vergunningaanvraag. Hoewel het te betreuren valt dat de werkzaamheden niet zijn afgestemd, en bepaalde zaken mooier en beter hadden gekund (zo heeft de varkensstal een wijziging van de dakhelling ondergaan, bovendien veel [grote] dakramen), zijn de volumes qua afmetingen, detailleringen en materialisatie in meer of mindere mate intact gebleven en nog herkenbaar als oorspronkelijk varkensstal en schaapskooi.

Varkensstal, ook
zicht op parkeren

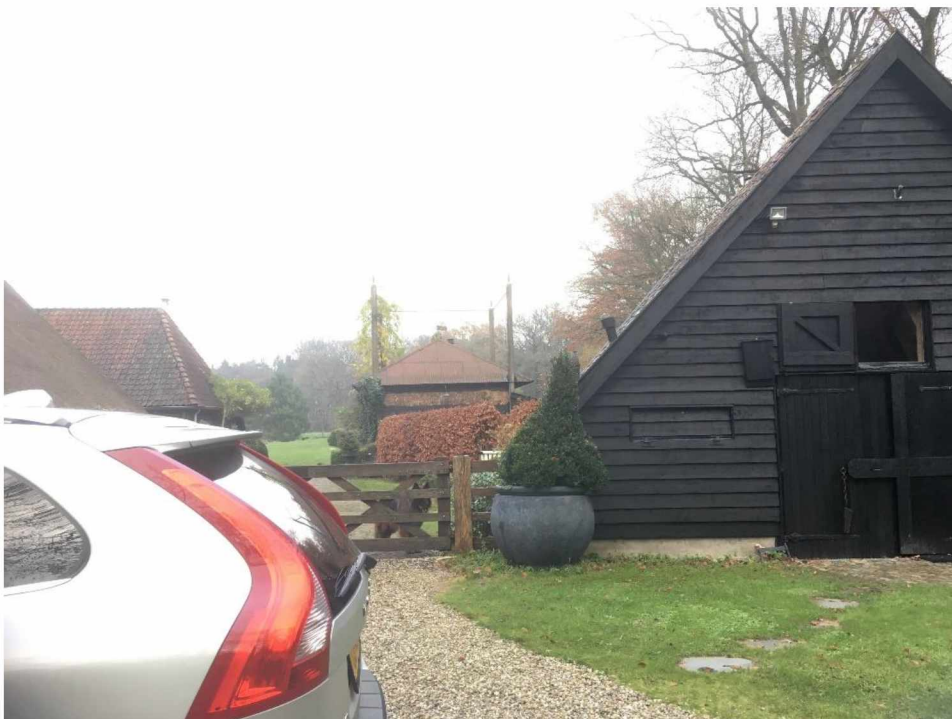
Schaapskooi

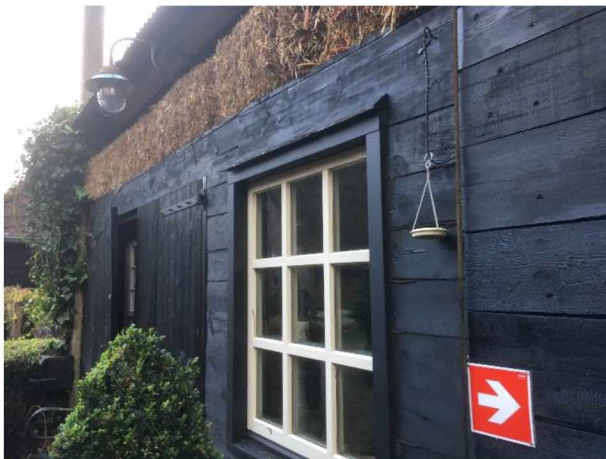
- de wanden zijn dichtgezet en daarin zijn ramen en deuren aangebracht;
- er is een verdiepingsvloer aangebracht;

Hooiberg voorgevel

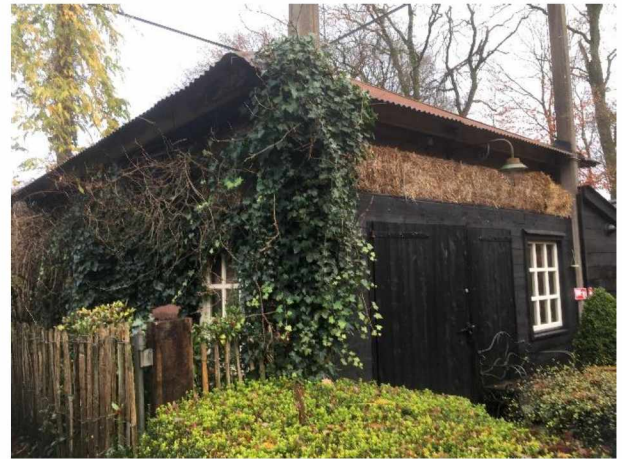
- er is een kennel aangebouwd;
- er is een overkapping/ luifel aangebracht (één geheel met de kennel);
- het dak is geïsoleerd (de vliering wordt overigens alleen als bergruimte gebruikt; de verdiepingsvloer is beslist ongeschikt om verder belast te worden);
- de kennel is bij de hooiberg getrokken en daarin is een keukentje en een toilet gebouwd;
- op het dak staat een schoorsteentje;
- aan achter- en voorzijde en aan de zijkant zijn kleine verhardingen aangebracht, voor respectievelijk terras, toetreding, looppad. Deze zijn gematerialiseerd in oude klinkers in een passend ontwerp;
- rondom de hooiberg bevindt zich veel begroeiing, waardoor de contouren van de hooiberg nogal aan het gezicht worden onttrokken.

Hooiberg voor- en zijgevel met begroeiing

aan (het exterieur van) de hooiberg en moeten alle voorgenomen wijzigingen goed met de gemeente worden afgestemd. Verder zou kunnen worden bedongen dat de hooiberg vrij moet worden gemaakt van begroeiing, zodat de contouren weer duidelijk zichtbaar worden en dat er ook geen verhardingen (terrassen e.d.) meer mogen worden aangelegd. Overigens hoeft die rooiing geen harde eis te zijn, uit het oogpunt van natuur en biodiversiteit is de begroeiing een waardevolle aanvulling.

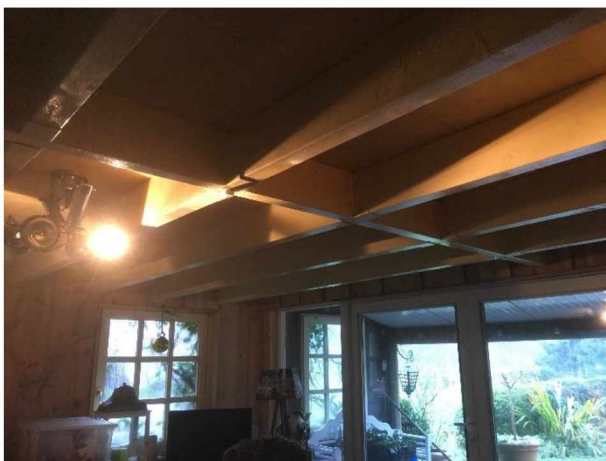
Hierbij dient wel te worden opgemerkt dat de aanvankelijke dichtzetting en de verdiepingsvloer al waren gerealiseerd/ aangebracht voordat een rijksmonumentale status werd toegekend.

Verdiepingsvloer hooiberg

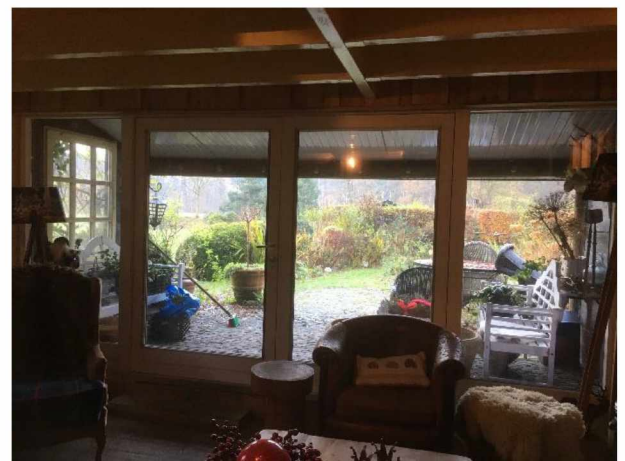
Pui hooiberg met luifel

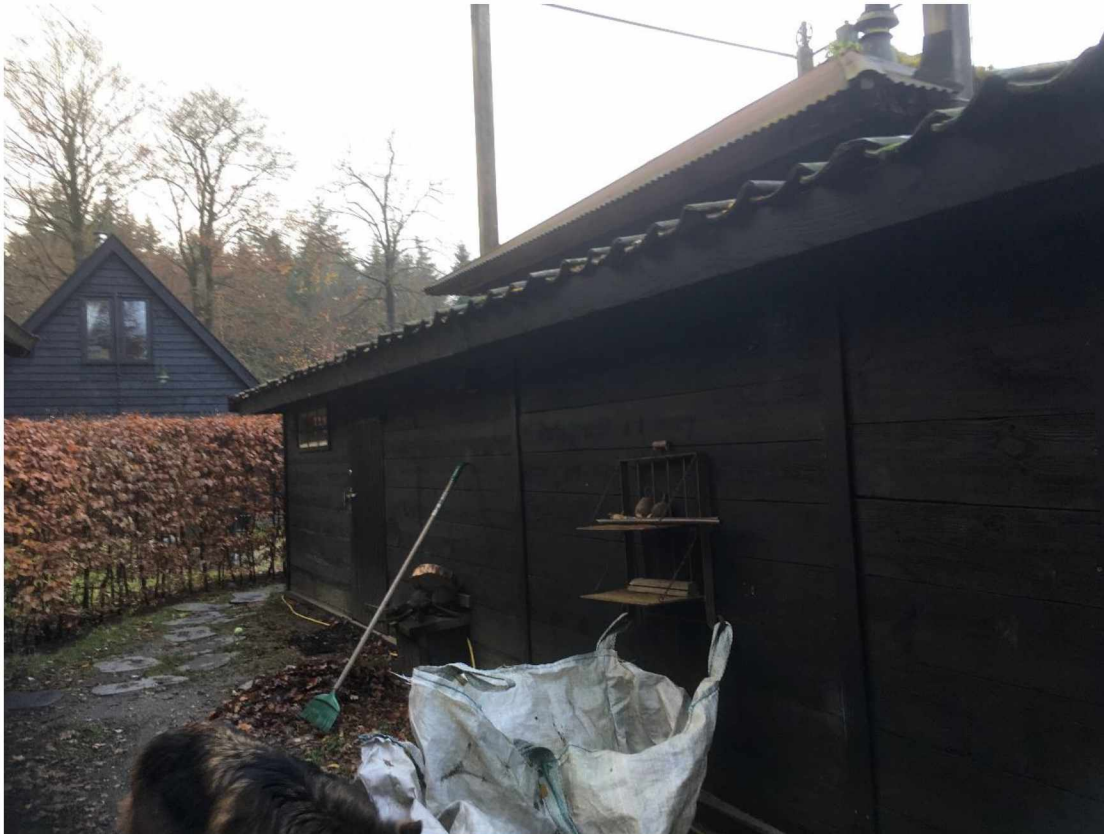
Kennel

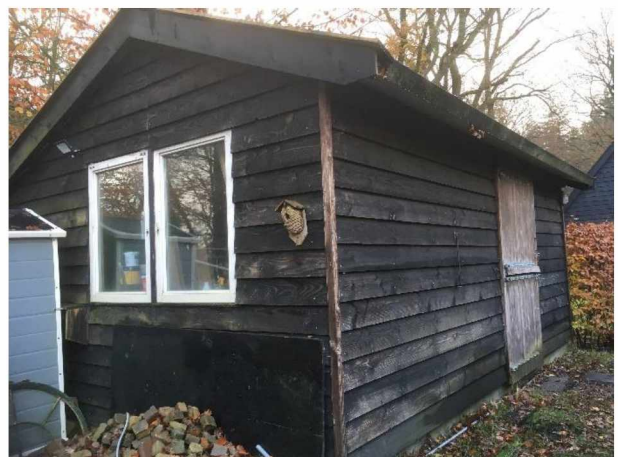
Losstaande schuur

- een schuurberg, welke verschijningsvorm de hooiberg nu in zekere zin heeft aangenomen, is geen wezensvreemde typologie in de omgeving;
- er wordt gesproken van een aangebouwde stal, waarmee bedoeld wordt op de ondergeschikte en cultuurhistorisch indifferente losstaande schuur naast de hooiberg;
- ook de stelling dat het terrein het karakter zou hebben aangenomen van een recreatiepark blijkt niet helemaal te kloppen met de realiteit.

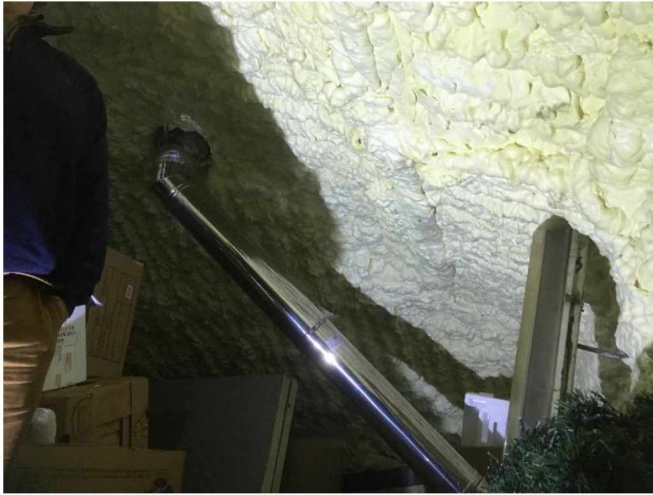
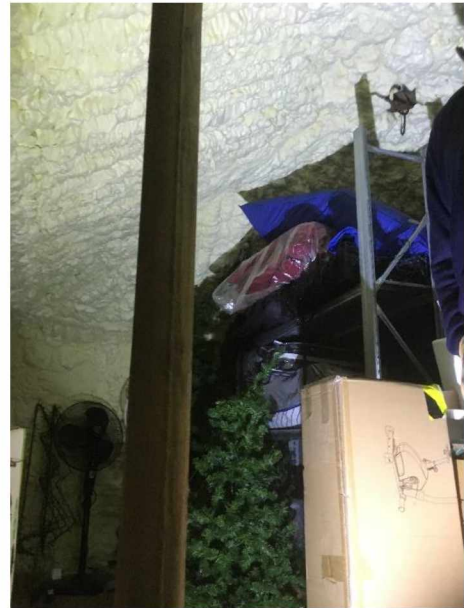
Na bezoek is het inzicht gewijzigd: de verschijningsvorm is daadwerkelijk al gewijzigd, de kennel is geïntegreerd met de hooiberg en maakt onlosmakelijk deel uit van de indeling en ten behoeve van de recreatieve functie zullen geen wijzigingen meer plaatsvinden. Wel is het spijtig dat de soberheid van de hooiberg verloren is gegaan. Bovendien is er (zowel vanuit oogpunt van fysieke constitutie als van esthetiek) zorg over de onverstandige en detonerende uitvoering van de isolatie van de kap (met veel purschuim).

Isolatie 'zolder' met purschuim

- er geen verhardingen of andere voorzieningen meer worden aangebracht en de buitenruimte in hoofdzaak intact blijft zoals hij nu is;
- als daartoe noodzaak bestaat (op grond van advies RCE) de purschuimisolatie van de hooiberg wordt verwijderd dan wel aangepast/ gewijzigd.

Op 14-2-2024 heeft een overleg plaatsgevonden tussen de RCE en de gemeente. De huidige adviseur architectuurhistorie van de RCE ziet wel kans en aanleiding om tot een genuanceerder advies te komen. Hij zal navragen bij zijn collega die een grote kennis op het gebied van duurzaamheid bezit, of de forse hoeveelheid purschuim die is toegepast ter isolatie in het interieur van de voormalige hooiberg, schade kan toebrengen aan de houten opbouw van het gebouw en mogelijk verwijderd moet worden.
