Rapport

projectnaam Verkeersveiligheidsaudit N210 IJsselstein – Schoonhoven
projectnummer 191971
referentie RAP-MVVK-01

opdrachtgever Provincie Utrecht
postadres Archimedeslaan 6 3508 TH Utrecht
contactpersoon J. Ooijevaar

status Definitief
versie 1.0

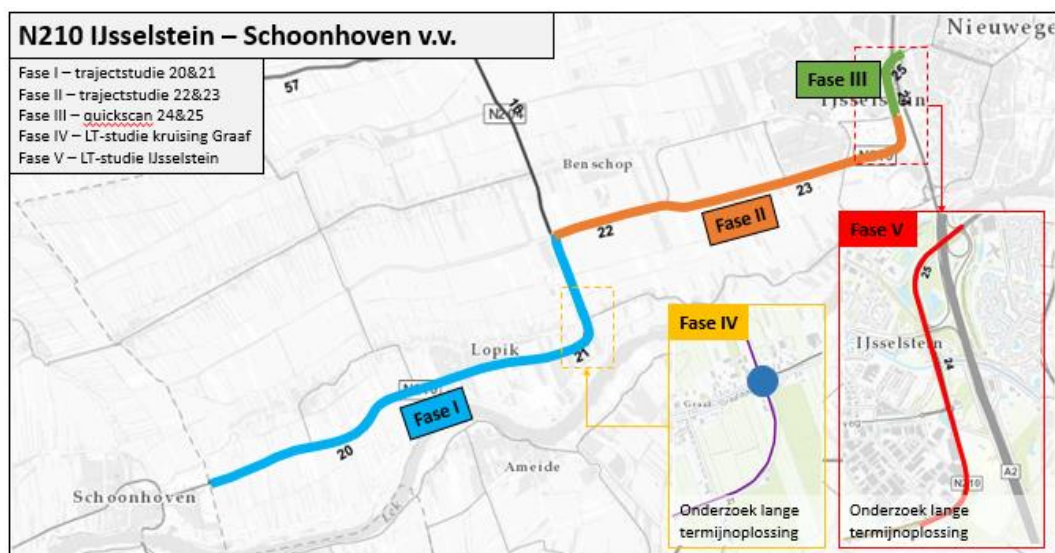
De provincie Utrecht werkt aan een trajectstudie voor de N210 tussen IJsselstein en de provinciegrens bij Schoonhoven. Bij een trajectstudie wordt er onderzocht of er in combinatie met groot onderhoud nog kansen, beperkingen en/of beïnvloedingen vanuit verschillende beleidsvlakken zijn. Als onderdeel van de trajectstudie werkt Goudappel Coffeng aan een advies met betrekking tot lange termijnoplossingen voor de kruispunten en voert Goudappel een studie uit naar de parallelstructuur. Aveco de Bondt is gevraagd om een verkeersveiligheidsscan uit te voeren van bestaande situatie met als scope het traject (Fase 1 t/m Fase 3) zoals weergegeven in de onderstaande afbeelding:
